DIAGNÓSTICO TÉCNICO No. DI-4066
SUBDIRECCIÓN DE EMERGENCIAS
COORDINACIÓN DE ASISTENCIA TÉCNICA
EVENTO No. 97491

El presente diagnóstico corresponde a la visita técnica realizada por personal de la Dirección de Prevención y Atención de Emergencias – DPAE el día 27 de febrero de 2009, al predio de la Carrera 1 B No. 160 B -05 Int. 1 a 5, Barrio Cerros Norte Localidad de Usaquén, como atención al evento SIRE-97491.

REMOCIÓN EN MASA

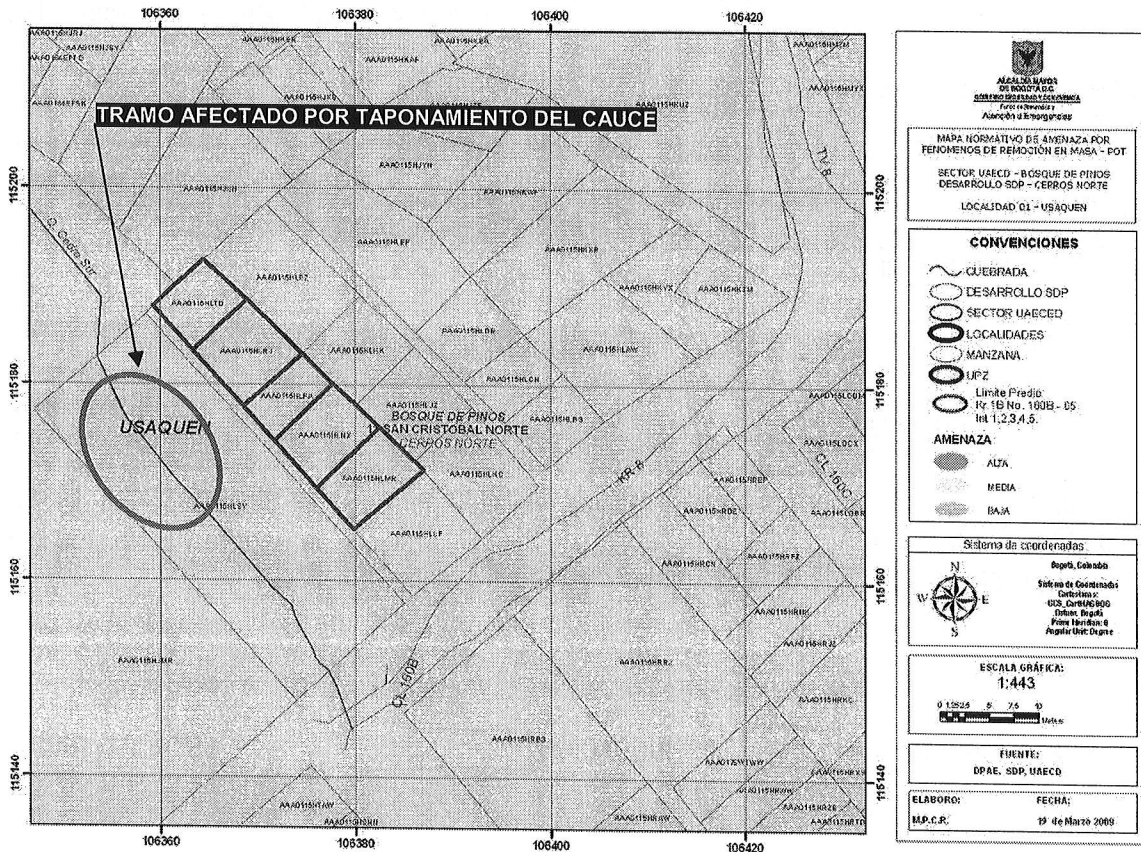
De acuerdo con el Plano Normativo de Amenaza por Remoción en Masa del Plan de Ordenamiento Territorial de Bogotá - POT (Decreto 190 de 2004, por el cual se compilan los decretos 619 de 2000 y 469 de 2003), el sector donde se localiza el predio de la referencia se encuentra catalogado en Amenaza Media por Fenómenos de Remoción en Masa (Figura 1).

Figura 1. Localización y condición de amenaza de acuerdo con el POT del predio ubicado en la Carrera 1 B No. 160 B – 05, Interior 1 a 5, Barrio Cerro Norte, Localidad de Usaquén
