<h2>DIAGNÓSTICO TÉCNICO</h2>	Código:	GAR- FT - 03
		Versión:	01
		Código documental:

**DIAGNÓSTICO TÉCNICO No. DI-4869**  
**SUBDIRECCIÓN DE EMERGENCIAS**  
**COORDINACIÓN DE ASISTENCIA TÉCNICA**  
**EVENTO No. 108237**

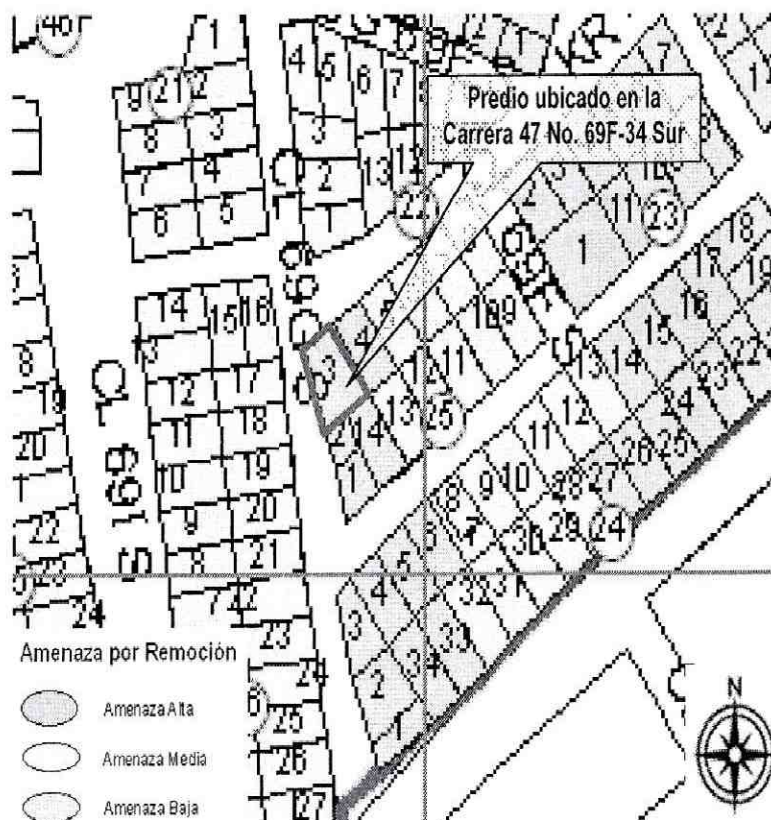
Figura 1. Localización y categorización del nivel de amenaza por fenómenos de remoción en masa para el predio localizado en la Carrera 47 No. 69F-34 Sur en el Barrio Jerusalén Sector Bellavista La Y en la Localidad de Ciudad Bolívar.
