DIRECCIÓN DE PREVENCIÓN Y ATENCIÓN DE EMERGENCIAS

DIAGNÓSTICO TÉCNICO No. DI-4567 SUBDIRECCIÓN DE EMERGENCIAS COORDINACIÓN DE ASISTENCIA TÉCNICA **RADICADO FOPAE 2010ER7657**

ATENDIÓ: NELLY ANGELICA CESPEDES CUEVAS						1	SOLIC	ITANTE	
COE:	28	MOVIL:	24		Comun	idad			
FECHA:	Junio 03 de 2010	HORA:	11: 30 a.m	• .					
DIRECCIÓN:	Carrera 26A # 70F - 02 Sur		ADEA DIDEC	ÁREA DIRECTA: 0.02 Hectáreas		rose			
DIRECCION.	Manzana 9 Lotes 1		AREA DIREC	ı A.	0.02		Heclareas		
BARRIO:	Brisas del Volador		POBLACIÓN	DIDA: 3					
UPZ:	67- Lucero		FAMILIAS	1	ADULT	os	1	NIÑOS	2
_OCALIDAD:	19- Ciudad Bolívar		PREDIOS EVA	ALUAE	os	1			
CHIP			DOCUMENTO REMISORIO CR - 8741						
	19- Ciudad Bolivar					1	CR -	8741	_

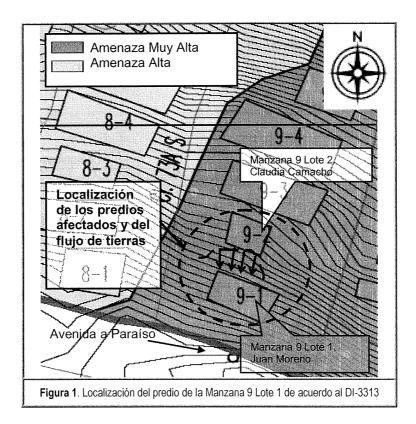
Se presentó un desprendimiento de suelo y cobertura vegetal de un volumen aproximado 1.7 metros cúbicos provenientes del talud de corte existente entre el predio de la Manzana 9 Lote 1 y Manzana 9 Lote 2 (predio ya reasentado y adecuadolote vacio al momento de la verificación), dicho talud posiblemente fue realizado para el emplazamiento de la vivienda que se localiza en la manzana 9 lote 1 y el mismo no cuenta con obras de estabilización geotécnica ni medidas para el manejo de aguas de escorrentía superficial ni subsuperficial. El talud de corte presenta una altura aproximada de 2.3 metros y longitud cercana a los 7 metros. La caída del material en comento generó la perdida de verticalidad de algunos de los elemento de cerramiento (conformados por madera) del costado norte de la vivienda de la Carrera 26A # 70F - 02 Sur Manzana 9 Lotes 1 la cual se localiza hacia la parte baja del talud de corte. Producto de la pérdida de verticalidad de los elementos de cerramiento se ve comprometida la estabilidad de la estructura en general. Adicionalmente con base en la inspección visual realizada hacia la parte alta del talud de corte se pudo evidenciar que en el sector existen grietas de

tracción que sugieren la posibilidad de desprendimientos adicionales de material en un volumen cercano a los 3 metros cúbicos aproximadamente. (Ver registro fotográfico).
