DIAGNÓSTICO TÉCNICO DI-4588
SUBDIRECCIÓN DE EMERGENCIAS
COORDINACIÓN DE ASISTENCIA TÉCNICA
RADICADO FOPAE 2010ER7864

DIRECCIÓN:	Calle 87 # 12 – 55 Calle 87 # 12 – 79	ÁREA DIRECTA:	0.25 Hectáreas				
BARRIO:	Sector Catastral La Cabrera	POBLACIÓN ATENDIDA:	8				
UPZ:	97 – Chico Lago	FAMILIAS	1	ADULTOS	7	NIÑOS	1
LOCALIDAD:	2 - Chapinero	PREDIOS EVALUADOS	2				
CHIP:	AAA0096RKEA	DOCUMENTO REMISORIO	CR - 8841

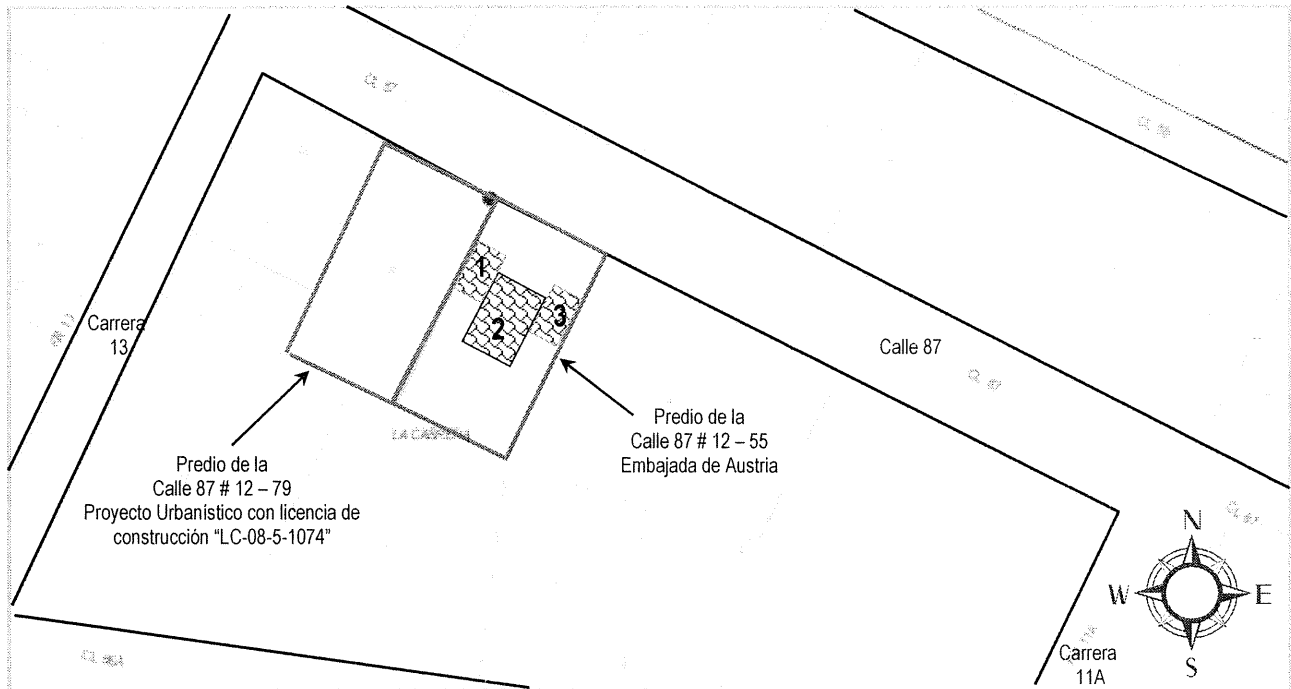
Figura 1. Localización de los predios evaluados, Sector Catastral La Cabrera de la Localidad de Chapinero.
