DIRECCIÓN DE PREVENCIÓN Y ATENCIÓN DE EMERGENCIAS

DIAGNÓSTICO TÉCNICO No. DI-4600
SUBDIRECCIÓN DE EMERGENCIAS
COORDINACIÓN DE ASISTENCIA TÉCNICA
RADICADO FOPAE 2010ER6698

DIRECCIÓN:	Calle 48X Sur No. 3B -72	ÁREA DIRECTA:	0.01 Hectáreas				
BARRIO:	Diana Turbay	POBLACIÓN ATENDIDA:	300				
UPZ:	54-Marruecos	FAMILIAS	50	ADULTOS	180	NIÑOS	120
LOCALIDAD:	18 – Rafael Uribe Uribe	PREDIOS EVALUADOS	1				
CHIP	AAA0010MKYN	DOCUMENTO REMISORIO	CR - 8904

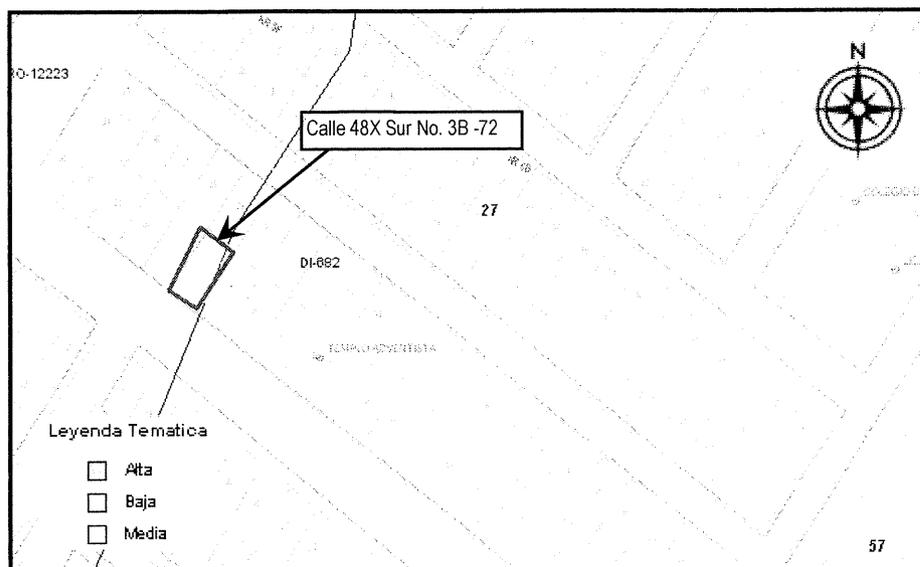
El Barrio Diana Turbay, donde se encuentra ubicado el predio de la referencia, fue legalizado mediante el Acto Administrativo No. 1772 del 13 de diciembre de 1993 expedido por el antiguo Departamento Administrativo de Planeación Distrital - DAPD (Actual Secretaría Distrital de Planeación). En la resolución de legalización y los planos que la acompañan se encuentran demarcadas las diferentes restricciones, incluidas las de riesgo, las cuales deben ser tenidas en cuenta para cualquier acción a adelantar en el sector. La Dirección de Prevención y Atención de Emergencias - DPAE no ha emitido concepto técnico de riesgo para este barrio, sin embargo, de acuerdo con el Plano Normativo de Amenaza por Remoción en Masa e Inundación del Plan de Ordenamiento Territorial de Bogotá, POT (Decreto 190 de-2004, por el cual se compilan los decretos 619 de 2000 y 469 de 2003), el sector en el que se encuentran ubicados los predios de la referencia, presenta Amenaza Media por Fenómenos de Remoción en Masa (Figura 1).

Figura 1. Localización del predio ubicado en la Calle 48X Sur No. 3B-72, Barrio Diana Turbay de la Localidad de Rafael Uribe Uribe. Información tomada del Plan de Ordenamiento Territorial POT, se evidencia que el predio se emplaza en un sector de Amenaza Media.
