**DIAGNÓSTICO TÉCNICO DI – 4613**  
**SUBDIRECCIÓN DE EMERGENCIAS**  
**COORDINACIÓN DE ASISTENCIA TÉCNICA**  
**Radicado FOPAE 2010ER7477**

| DIRECCIÓN: | Diagonal 48 M Sur No. 5 R – 16 | ÁREA DIRECTA: | 0.01 Ha | | | | |
| BARRIO: | Los Molinos Parc. 80 y 81 | POBLACIÓN ATENDIDA: | 8 | | | | |

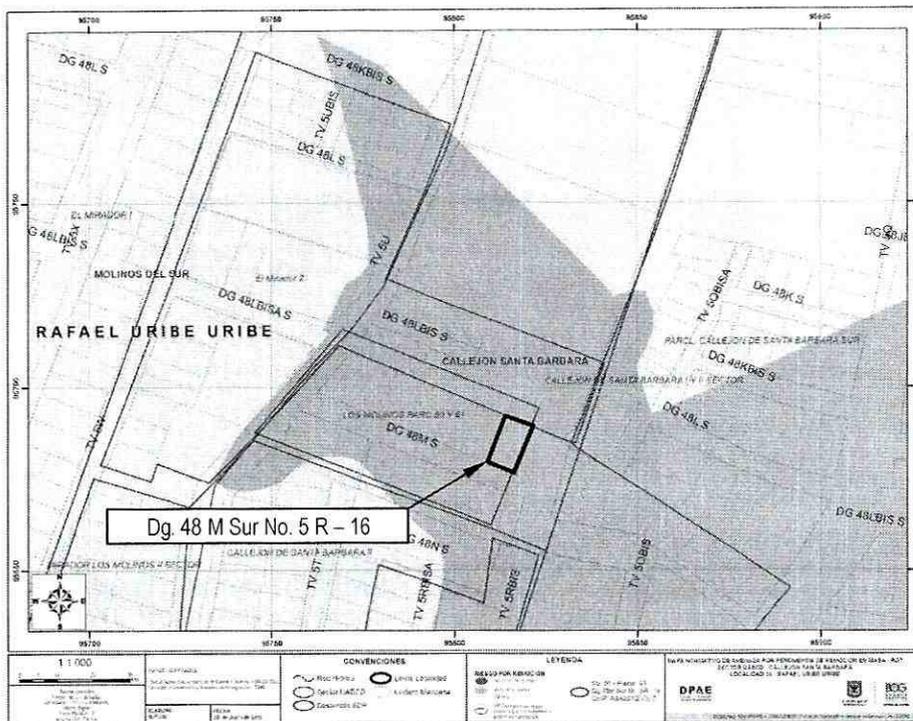
De acuerdo con el Plano Normativo de Amenaza por Remoción en Masa del Plan de Ordenamiento Territorial de Bogotá - POT (Decreto 190 de 2004, por el cual se compilan los decretos 619 de 2000 y 469 de 2003), el sector donde se localiza el predio evaluado se encuentra catalogado en Amenaza Alta por Fenómenos de Remoción en Masa (**Figura 1**).

Figura 1. Localización y condición de amenaza según el POT del predio de la Diagonal 48 M Sur No 5 R – 16, Barrio Los Molinos Parc. 80 y 81, Localidad de Rafael Uribe Uribe
