DIAGNÓSTICO TÉCNICO No. DI-4625
SUBDIRECCIÓN DE EMERGENCIAS
COORDINACIÓN DE ASISTENCIA TÉCNICA
EVENTO SIRE 105610

REMOCIÓN EN MASA

Se presentó la falla de un sector del talud de corte del costado nororiental de la excavación adelantada para el sótano de parqueadero del templo de la Iglesia de Dios Ministerial de Jesucristo Internacional, cuya construcción se adelanta en los predios de la Calle 22F No. 103B-04, la Calle 22F No. 103A-40, la Calle 22F No. 103A-32, la Calle 22F No. 103A-30, la Carrera 103A No. 22F-11, la Carrera 103A No. 22F-27 y la Carrera 103A No. 22F-35. La falla del talud generó pérdida de

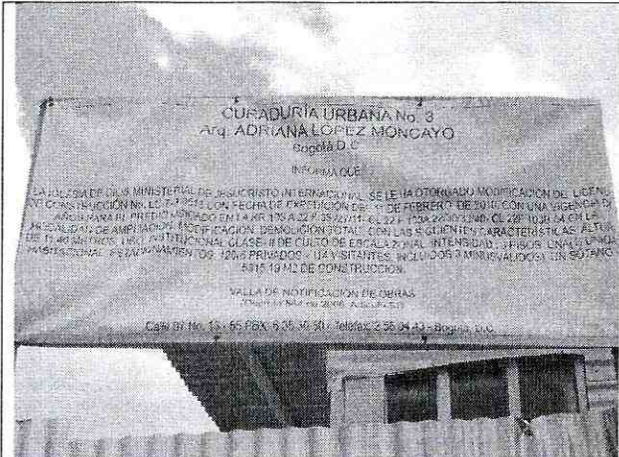
Foto 4. Valla informativa de la ejecución del proyecto Templo de la Iglesia de Dios Ministerial de Jesucristo Internacional.
