**DIAGNÓSTICO TÉCNICO No. DI-4635**  
**SUBDIRECCIÓN DE EMERGENCIAS**  
**COORDINACIÓN DE ASISTENCIA TÉCNICA**  
**RADICADO FOPAE 2010ER7985**

DIRECCIÓN:	Carrera 74 No. 163 – 80	ÁREA DIRECTA:	0.5 Hectáreas				
BARRIO:	Portales del Norte	POBLACIÓN ATENDIDA:	280				
UPZ:	23-Casa Blanca Suba	FAMILIAS	72	ADULTOS	190	NIÑOS	90
LOCALIDAD:	11-Suba	PREDIOS EVALUADOS	1				
CHIP	AAA0182WWZE	DOCUMENTO REMISORIO	CR - 9120

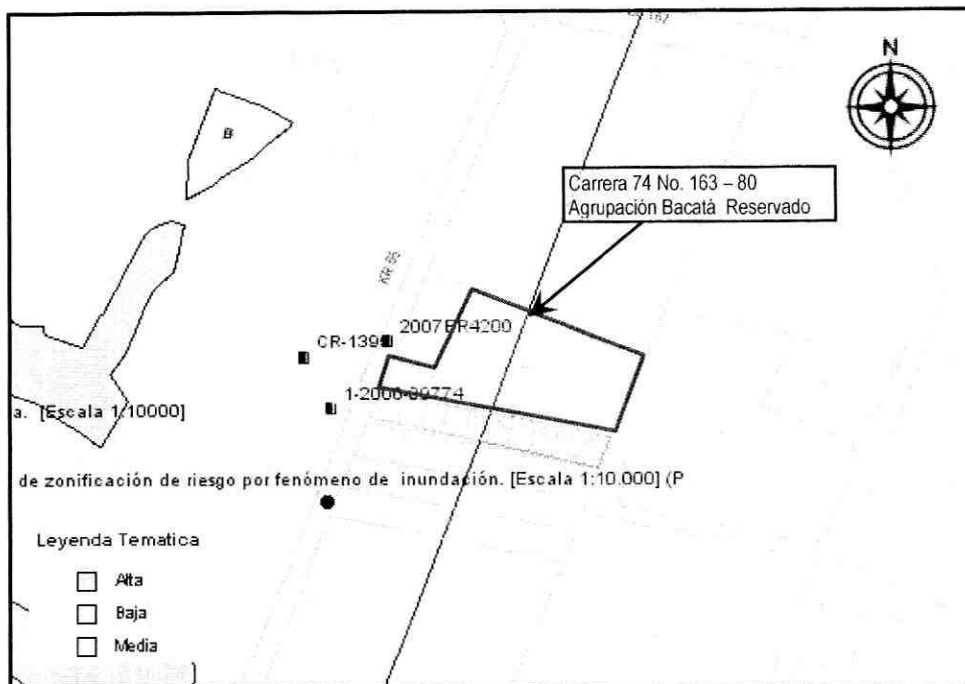
Figura 1. Localización del predio ubicado en la Carrera 74 No. 163 – 80 Agrupación de Vivienda Bacatá del Barrio Portales del Norte Localidad de Suba. Información tomada del Plan de Ordenamiento Territorial POT, se evidencia que el predio se emplaza en un sector de Amenaza Media.
