DIAGNÓSTICO TÉCNICO No. DI-4692
SUBDIRECCIÓN DE EMERGENCIAS
COORDINACIÓN DE ASISTENCIA TÉCNICA
Evento SIRE No. 107206 – Emergencia No. 3063

DIRECCIÓN:	- Edificio Hernando Morales Molina Avenida Carrera 10 No. 14-33	ÁREA DIRECTA:	4265 m ²		
BARRIO:	La Capuchina	POBLACIÓN ATENDIDA:	2500		
UPZ:	93 – Las Nieves	FAMILIAS	2000	ADULTOS	2200
LOCALIDAD:	3 – Santa Fe	PREDIOS EVALUADOS	1	NIÑOS	300
CHIP	- AAA0031FLYX	DOCUMENTO REMISORIO	CR-9370

4. DESCRIPCIÓN Y CAUSAS:

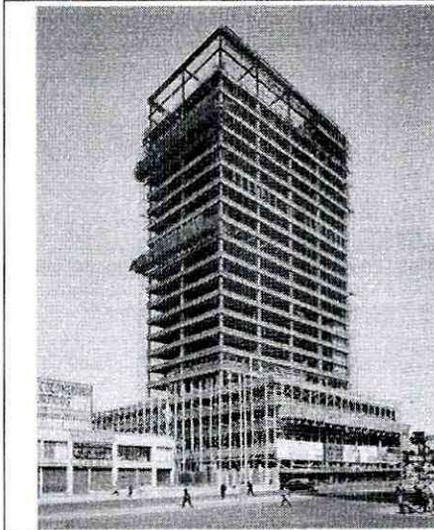
Estructuralmente la edificación corresponde a una estructura de tipología aporticada en acero (Fotografía 1). La torre presenta cinco ejes estructurales de columnas de alma llena (sección H o I) en el sentido largo (sur-norte) y tres ejes en el sentido corto (oriente-occidente); de este modo, se presentan 8 sectores de losa delimitados perimetralmente por vigas principales de carga y de amarre. Hasta el nivel 21 los entresijos están conformados por una losa maciza de concreto de cerca de 10 cm de espesor que se apoya sobre viguetas metálicas de alma llena y sección en I, las cuales transfieren su carga a vigas de carga también con sección I que se encuentran soportadas por las columnas. En el nivel 21 se localizaban las oficinas de sistemas, incluida(s) alguna(s) sala(s) de servidores de información, así como salas de audiencias.

Foto 1. Imagen del complejo judicial durante su construcción en la década de los 50's (tomada de la RO-30813).
