DIAGNÓSTICO TÉCNICO No. 4705
SUBDIRECCIÓN DE EMERGENCIAS
COORDINACIÓN DE ASISTENCIA TÉCNICA
EVENTO SIRE 107443

DIRECCIÓN:	Calle 76 sur No. 14B -- 68	ÁREA DIRECTA:	0.03Ha				
BARRIO:	Acapulco	POBLACIÓN ATENDIDA:	17				
UPZ:	68 El Tesoro	FAMILIAS	3	ADULTOS	11	NIÑOS	6
LOCALIDAD:	19 Ciudad Bolívar	PREDIOS EVALUADOS	3				
CHIP:	AAA0025NHCN	DOCUMENTO REMISORIO	CR-9509

Se presentó el pandeamiento de la placa de entrepiso y el colapso de un muro de cerramiento del tercer nivel de la vivienda de la Calle 76 Sur No. 14B -68 donde funciona la Fabrica de Ceras y solventes DISTRIEISOL, producto de un incendio ocurrido en el segundo nivel de la estructura el cual de acuerdo a lo informado por el Cuerpo Oficial de Bomberos ocurrió por fallas en el sistema eléctrico de la vivienda.

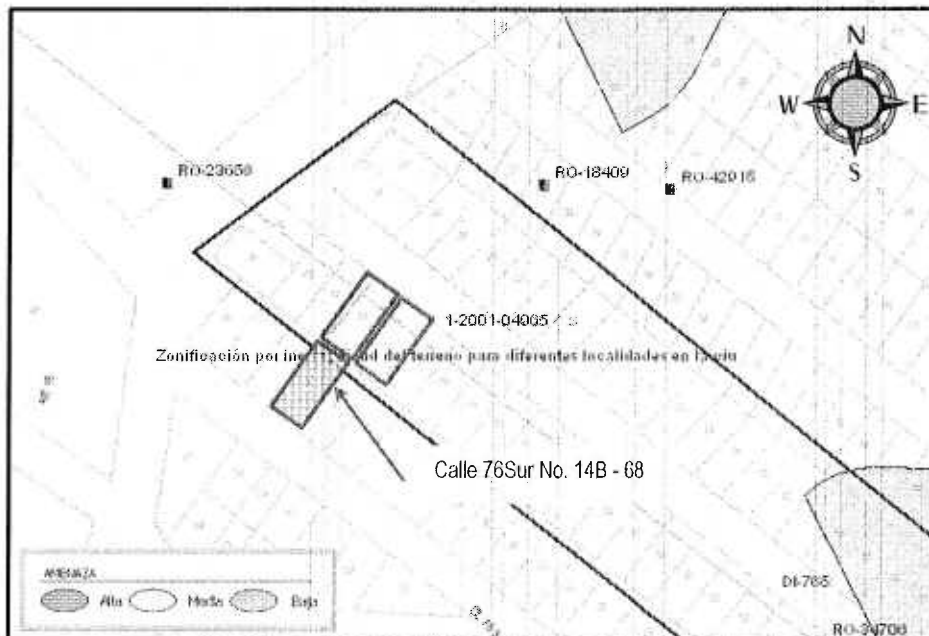
Figura 1. Localización y condición de amenaza del predio de la Calle 76Sur No. 14B - 68, Barrio Acapulco de la Localidad de Ciudad Bolívar.
