**DIAGNÓSTICO TÉCNICO No. DI-4730**  
**SUBDIRECCION DE EMERGENCIAS**  
**COORDINACIÓN DE ASISTENCIA TÉCNICA**  
**APOYO INSTITUCIONAL**

<b>DIRECCIÓN:</b>	Diagonal 62H Bis Sur No. 74A-53	<b>ÁREA DIRECTA:</b>	0.34Ha				
<b>BARRIO:</b>	El Rincón de Galicia	<b>POBLACIÓN ATENDIDA:</b>	300				
<b>UPZ:</b>	69 – Ismael Perdomo	<b>FAMILIAS</b>	60	<b>ADULTOS</b>	120	<b>NIÑOS</b>	180
<b>LOCALIDAD:</b>	19 – Ciudad Bolívar	<b>PREDIOS EVALUADOS</b>	1				
<b>CHIP</b>		<b>DOCUMENTO REMISORIO</b>	CR-9738

REMOCIÓN EN MASA

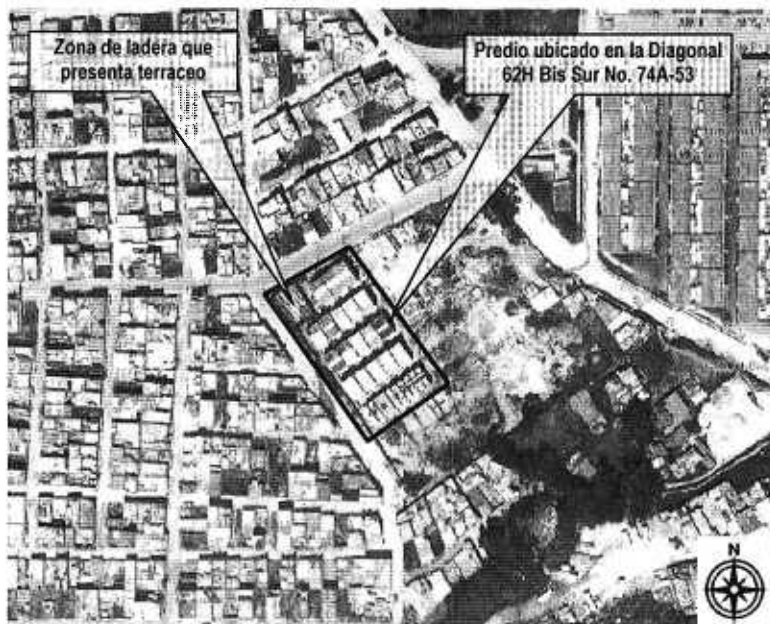
Figura 2. Localización predio de la Diagonal 62H Bis Sur No. 74A-53 en el Barrio El Rincón de Galicia de la Localidad de Ciudad Bolívar.
