DIAGNÓSTICO TÉCNICO No. DI-4737
SUBDIRECCIÓN DE EMERGENCIAS
COORDINACIÓN DE ASISTENCIA TÉCNICA
RAD FOPAE No. 2010ER10251

PREDIOS:	Carrera 18P Bis B No. 61A-05 Sur Carrera 18Q No. 61A-04 Sur	ÁREA DIRECTA:	36 m ²				
BARRIO:	El Bosque Sur	POBLACIÓN ATENDIDA:	10				
UPZ:	66 – San francisco	FAMILIAS	2	ADULTOS	8	NIÑOS	2
LOCALIDAD:	19 – Ciudad Bolívar	PREDIOS EVALUADOS	2				
CHIP	AAA0023MAKC AAA0023MAJZ	DOCUMENTO REMISORIO	CR-9754

REMOCIÓN EN MASA

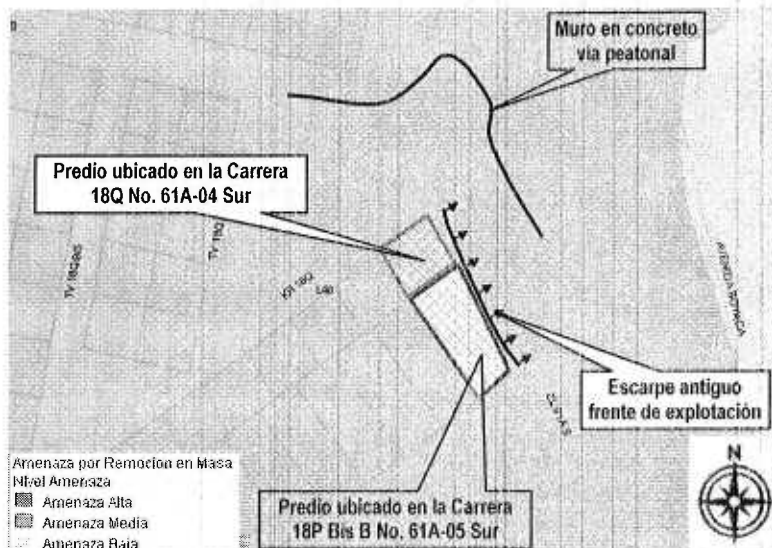
De acuerdo con el Plano Normativo de Amenaza por Remoción en Masa del Plan de Ordenamiento Territorial de Bogotá, POT (Decreto 190 de 2004, por el cual se compilan los decretos 619 de 2000 y 469 de 2003), los predios a evaluar en el Barrio Lucero Alto de la Localidad de Ciudad Bolívar, se encuentran catalogados en Amenaza Media por Fenómenos de Remoción en Masa (Ver figura 1).

Figura 1. Localización y caracterización del nivel de amenaza por fenómenos de remoción en masa para los predios ubicados en la Carrera 18P Bis B No. 61A-05 Sur y la Carrera 18Q No. 61A-04 Sur en el Barrio El Lucero Alto de la Localidad de Ciudad Bolívar.
