<h1>DIAGNÓSTICO TÉCNICO</h1>	Código:	GAR- FT - 03
		Versión:	01
		Código documental:

**DIAGNÓSTICO TÉCNICO No. DI-4754**  
**SUBDIRECCIÓN DE EMERGENCIAS**  
**COORDINACIÓN DE ASISTENCIA TÉCNICA**  
**EVENTO SIRE 107550**

DIRECCIÓN:	- Carrera 8 No. 192-42 Carrera 8 No. 192-32 - Proyecto urbanístico Edificio Santa Cecilia Calle 193 No. 7A-55	ÁREA DIRECTA:	1800 m <sup>2</sup>				
BARRIO:	Tibabita (El Palmar)	POBLACIÓN ATENDIDA:	50				
UPZ:	9 - Verbenal	FAMILIAS	45	ADULTOS	50	NIÑOS	0
LOCALIDAD:	1 - Usaquén	PREDIOS EVALUADOS	3				
CHIP	-AAA0115PKTO - AAA0115PKSK - AAA0115PKUZ	DOCUMENTO REMISORIO	CR-9866

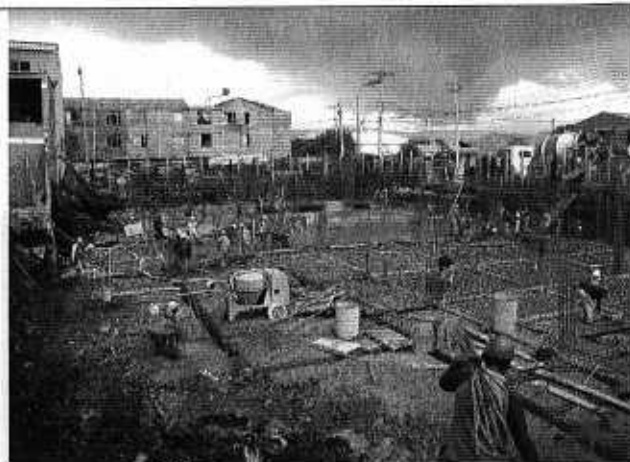
Al momento de la visita técnica puedo apreciarse que se había llevado a cabo la construcción de prácticamente la totalidad de la cimentación, trabajándose en el nivel del sótano, aproximadamente 2.50 m por debajo del nivel del terreno (Fotografía 4). En ninguno de los cuatro costados se habían implementado medidas efectivas de estabilización de los taludes de corte (Fotografía 5), a excepción de algunos apuntalamientos en sectores puntuales (Fotografía 6), entre los que se destacan los trabajos del costado sur por donde el proyecto urbanístico limita con la vivienda de la Carrera 8 No. 192-42, en los que se adelantaba también la submuración de la cimentación de dicha vivienda (Fotografías 7 y 8), medidas que posiblemente se comenzaron a implementar en respuesta a las afectaciones que se describen en los párrafos siguientes.

**Foto 4.** Emplazamiento del proyecto urbanístico Edificio Santa Cecilia, predio de la Calle 193 No. 7A-55.
