DIAGNÓSTICO TÉCNICO No. DI-4763
SUBDIRECCIÓN DE EMERGENCIAS
COORDINACIÓN DE ASISTENCIA TÉCNICA
RADICADO FOPAE # 2010ER13561

DIRECCIÓN:	- Conjunto Multifamiliar Canapro Calle 173 No. 19-75 Carrera 20A No. 172-30	ÁREA DIRECTA:	14600 m ²				
BARRIO:	La Uribe	POBLACIÓN ATENDIDA:	1200				
UPZ:	10 – La Uribe	FAMILIAS	380	ADULTOS	750	NIÑOS	450
LOCALIDAD:	1 Usaquén	PREDIOS EVALUADOS	1				
CHIP	- AAA0115UPXR - AAA0115UCCN - AAA0115UNEA	DOCUMENTO REMISORIO	CR-9945

REMOCIÓN EN MASA

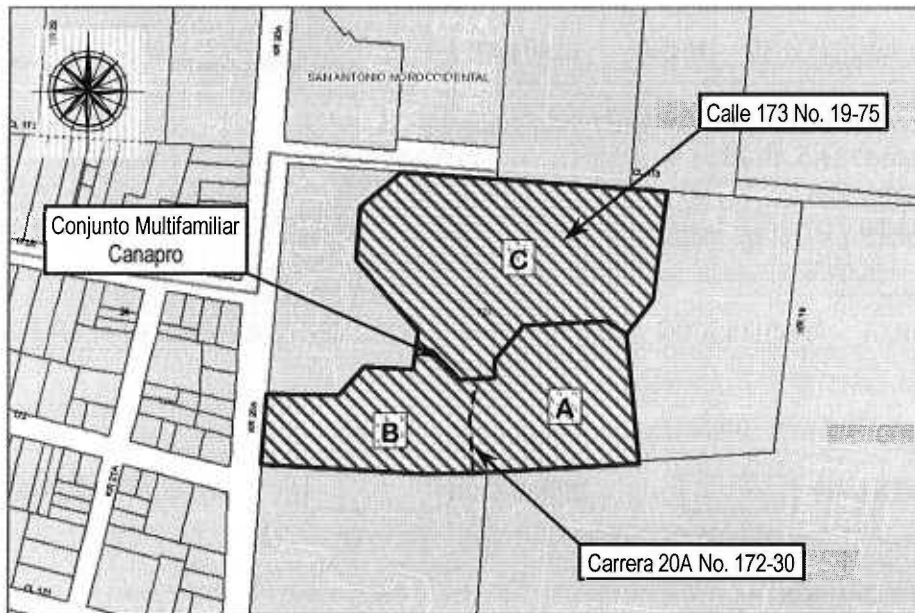
Figura 1. Localización Conjunto Multifamiliar Canapro, emplazado en los predios de la Calle 173 No. 19-75 y de la Carrera 20A No. 172-30.

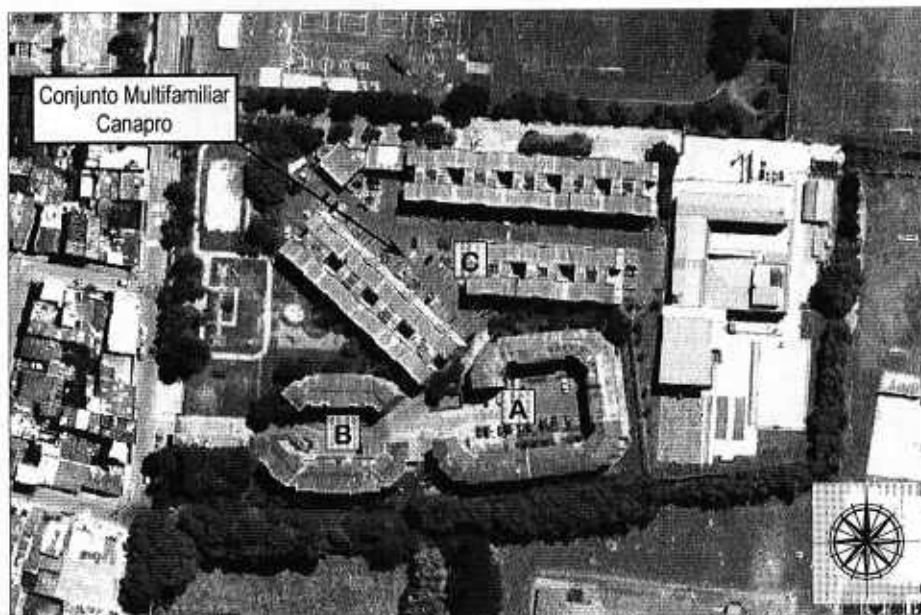
Figura 1. Ortofoto del Conjunto Multifamiliar Canapro, emplazado en los predios de la Calle 173 No. 19-75 y de la Carrera 20A No. 172-30.
