DIAGNÓSTICO TÉCNICO No. DI-4810
SUBDIRECCIÓN DE EMERGENCIAS
COORDINACIÓN DE ASISTENCIA TÉCNICA
EVENTO SIRE No. 108459

DIRECCIÓN:	Calle 75 Bis Sur No. 25-12 Calle 75 Bis Sur No. 25-06	ÁREA DIRECTA:	120 m ²				
BARRIO:	Los Alpes	POBLACIÓN ATENDIDA:	10				
UPZ:	67 - Lucero	FAMILIAS	2	ADULTOS	6	NIÑOS	4
LOCALIDAD:	19 - Ciudad Bolívar	PREDIOS EVALUADOS	2				
CHIP	AAA0028BCHK	DOCUMENTO REMISORIO	CR -13705

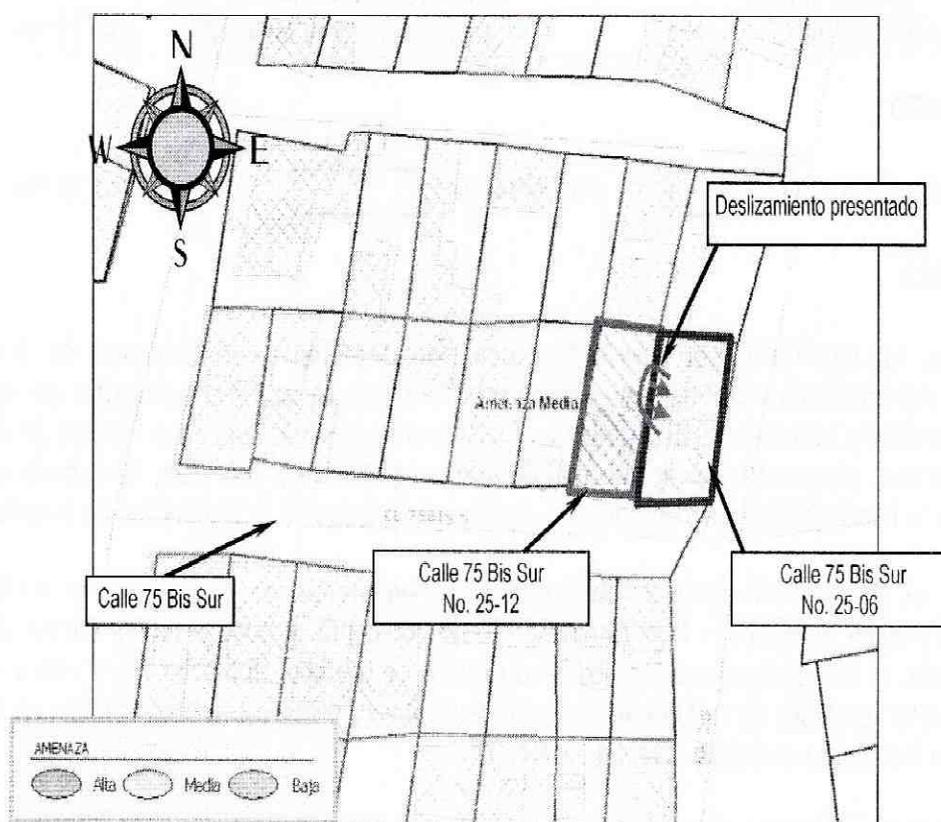
Figura 1. Ubicación de las viviendas de la Calle 75 Bis Sur No. 25-06 y Calle 75 Bis Sur No. 25-12, en el Barrio Los Alpes de la Localidad de Ciudad Bolívar. Plano Normativo de Amenaza por Remoción en Masa del Plan de Ordenamiento Territorial de Bogotá - POT
