DIAGNÓSTICO TÉCNICO No. DI-4885
SUBDIRECCIÓN DE EMERGENCIAS
COORDINACIÓN DE ASISTENCIA TÉCNICA
EVENTO No. 108643

DIRECCIÓN:	Carrera 17G No. 79-38 Sur Carrera 17F No. 79-33 Sur	ÁREA DIRECTA:	160m ²
BARRIO:	Cerros del Sur	POBLACIÓN ATENDIDA:	11
UPZ:	68 – El Tesoro	FAMILIAS	2
LOCALIDAD:	19 – Ciudad Bolívar	ADULTOS	6
CHIP:	-----	NIÑOS	5
		PREDIOS EVALUADOS	2
		DOCUMENTO REMISORIO	CR-11334

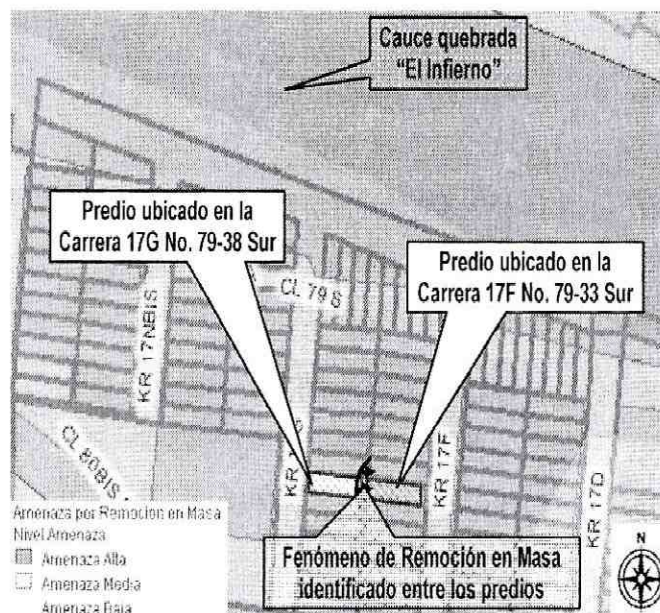
De acuerdo con el Plano Normativo de Amenaza por Remoción en Masa del Plan de Ordenamiento Territorial de Bogotá, POT (Decreto 190 de 2004, por el cual se compilan los decretos 619 de 2000 y 469 de 2003), el sector donde se encuentran los predios de la Carrera 17G No. 79-38 Sur y la Carrera 17F No. 79-33 Sur en el Barrio Cerros del Sur, se encuentran catalogados en Amenaza Alta por Fenómenos de Remoción en Masa (Ver figura 1).

Figura 1. Localización y categorización del nivel de amenaza por fenómenos de remoción en masa para los predios ubicados en la Carrera 17G No. 79-38 Sur y en la Carrera 17F No. 79-33 Sur en el Barrio Cerros del Sur de la Localidad de Ciudad Bolívar.
