**DIAGNÓSTICO TÉCNICO No. DI-4985**  
**SUBDIRECCIÓN DE EMERGENCIAS**  
**COORDINACIÓN DE ASISTENCIA TÉCNICA**  
**EVENTO SIRE No. 108983**

<b>DIRECCIÓN:</b>	Carrera 5 C Este No. 49C-04 Sur Calle 46 Sur No. 11-27 Este Calle 46 Sur No. 11-31 Este	<b>ÁREA DIRECTA:</b>	150 m <sup>2</sup>				
<b>BARRIO:</b>	San Ignacio	<b>POBLACIÓN ATENDIDA:</b>	15				
<b>UPZ:</b>	55- Diana Turbay	<b>FAMILIAS</b>	3	<b>ADULTOS</b>	5	<b>NIÑOS</b>	10
<b>LOCALIDAD:</b>	18 - Rafael Uribe Uribe	<b>PREDIOS EVALUADOS</b>	3				
<b>COORDENADAS</b>	4° 32' 20.82" N - 74° 06' 14.25" O		<b>DOCUMENTO REMISORIO</b>	CR-14609

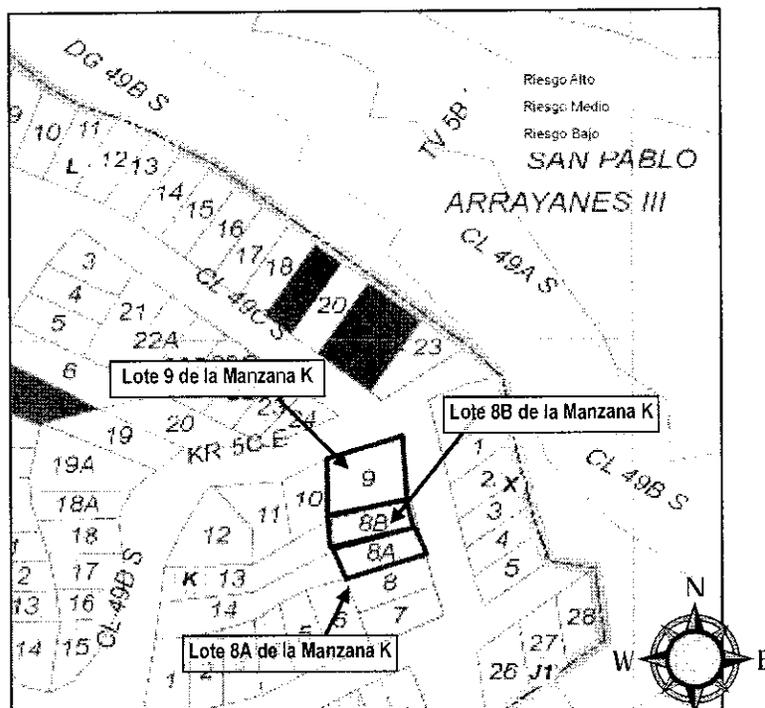
Figura 1. Localización y calificación de Riesgo de los predios con nomenclatura Carrera 5 C Este No. 49C-04 Sur (Manzana K Lote 9), Calle 46 Sur No. 11-27 Este (Manzana K Lote 8B) y Calle 46 Sur No. 11-31 Este (Manzana K Lote 8A) en el Barrio San Ignacio de la Localidad de Rafael Uribe Uribe según el CT-5285
