**DIAGNÓSTICO TÉCNICO No. DI-5060**  
**SUBDIRECCIÓN DE EMERGENCIAS**  
**COORDINACIÓN DE ASISTENCIA TÉCNICA**  
**EVENTOS No. 109239 y No. 109918**

En el presente Diagnóstico Técnico se describe la presencia de avances en los fenómenos de remoción en masa que comprometieron diferentes manzanas del Barrio Divino Niño de la Localidad de Ciudad Bolívar, en el sector comprendido por la Calle 80Bis A Sur y la Calle 79 Sur entre la Carrera 16Bis B y la Carrera 16A. (Manzanas P, Q y R), evaluadas en el mes de diciembre de 2010 y enero y febrero de 2011.

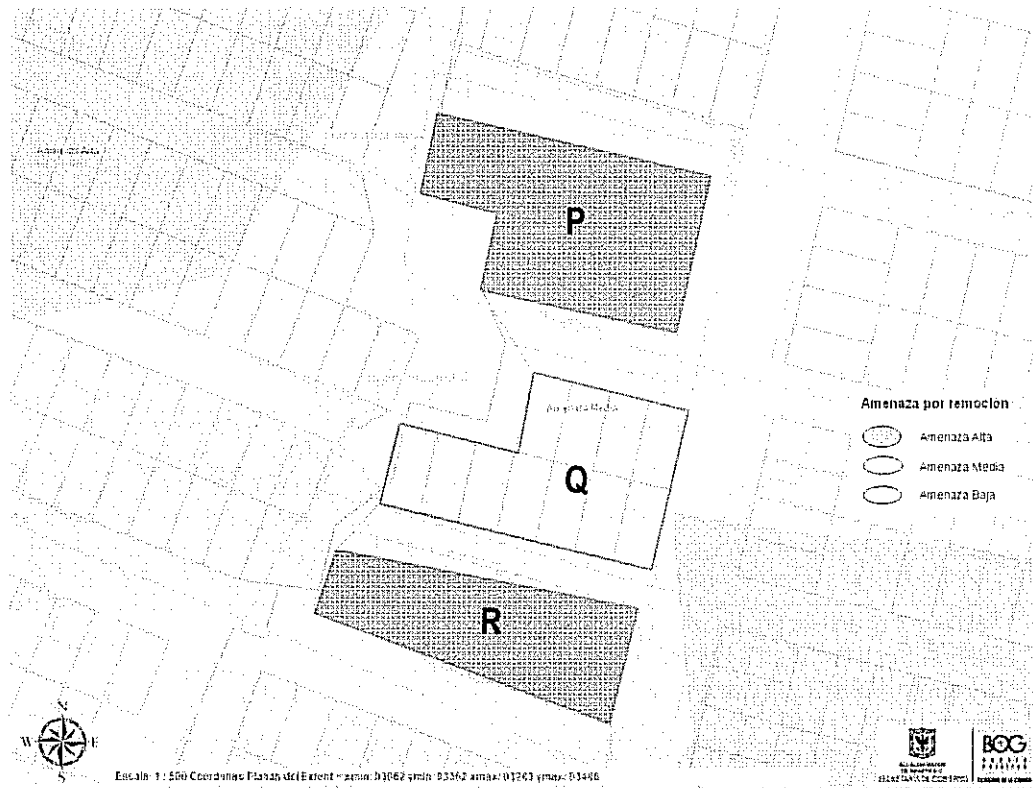
Figura 1. Ubicación y categorización del nivel de amenaza por fenómenos de remoción en masa para el sector comprendido por la Calle 80Bis A Sur y la Calle 79 Sur entre la Carrera 16Bis B y la Carrera 16A en el barrio Divino Niño de la Localidad de Ciudad Bolívar.

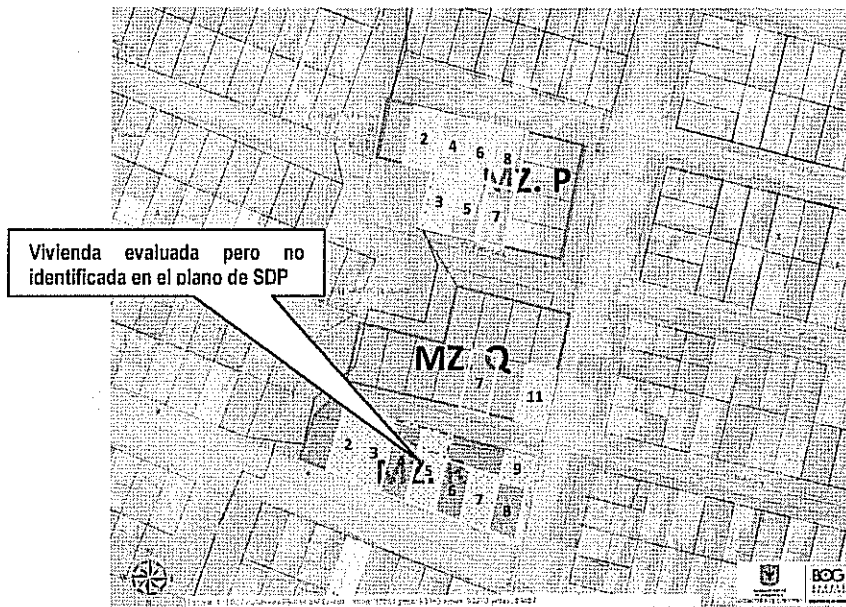
Figura 3. Identificación de los predios evaluados en las manzanas P, Q y R del Barrio Divino Niño de la Localidad de Ciudad Bolívar.

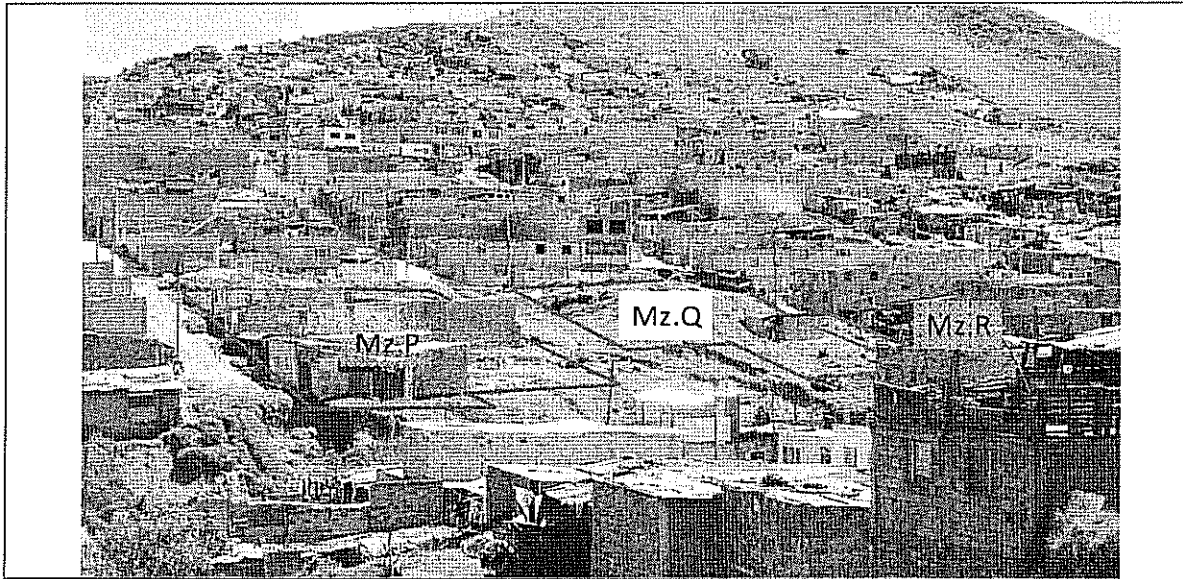
Fotografía 1. Vista general de las manzanas P, Q y R en el Barrio Divino Niño Sector en la Localidad de Ciudad Bolívar.
