DIAGNÓSTICO TÉCNICO No. DI-5070
SUBDIRECCIÓN DE EMERGENCIAS
COORDINACIÓN DE ASISTENCIA TÉCNICA
EVENTO SIRE 109726

DIRECCIÓN:	Calle 79 Sur No 14-71; Calle 79 Sur No 14-69; Calle 79 Sur No 14-32; (nomenclaturas no oficiales)	ÁREA DIRECTA:	200 m ²		
BARRIO:	Divino Niño Sector Colinas	POBLACIÓN ATENDIDA:	12		
UPZ:	66 - San Francisco	FAMILIAS	3	ADULTOS	7
LOCALIDAD:	19 - Ciudad Bolívar	PREDIOS EVALUADOS	3	NIÑOS	5
CHIP	Sin información	DOCUMENTO REMISORIO	CR-13565

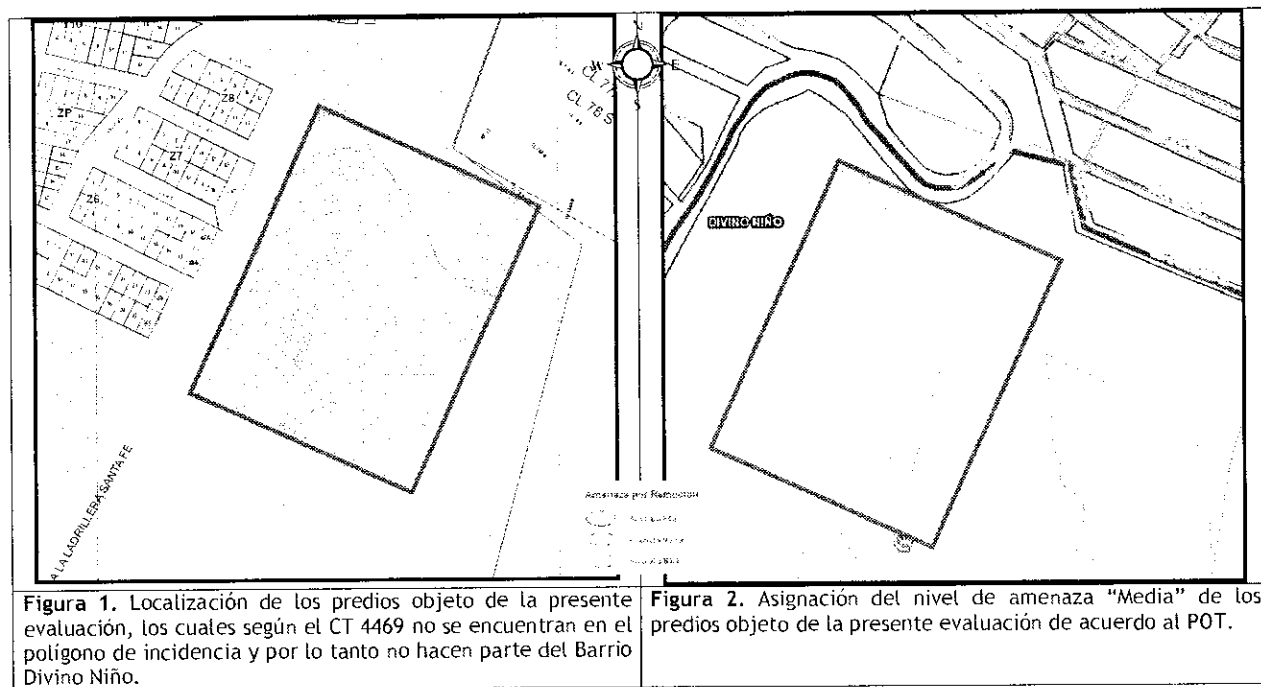
Finalmente, de acuerdo con el Plano Normativo de Amenaza por Remoción en Masa del Plan de Ordenamiento Territorial de Bogotá, POT (Decreto 190 de 2004, por el cual se compilan los decretos 619 de 2000 y 469 de 2003), el sector en el que se encuentran ubicados la viviendas visitadas durante la atención del evento de la referencia, presenta Amenaza Media por Fenómenos de Remoción en Masa. (Ver Figura No 1 y 2).
