DIAGNÓSTICO TÉCNICO No. 5076
SUBDIRECCIÓN DE EMERGENCIAS
COORDINACIÓN DE ASISTENCIA TÉCNICA
(Apoyo Institucional)

DIRECCIÓN:	Urbanización Germinar I, a la altura de la Calle 62 Sur con Carrera 5D Este	ÁREA DIRECTA:	250 m2				
BARRIO:	La Fiscala Sector Centro - Urbanización Germinar I	POBLACIÓN ATENDIDA:	36				
UPZ:	56 – Danubio	FAMILIAS	6	ADULTOS	19	NIÑOS	17
LOCALIDAD:	05 – Usme	PREDIOS EVALUADOS	6				
CHIP:		DOCUMENTO REMISORIO	CR – 11056

El presente diagnóstico corresponde a las visitas técnicas realizadas por personal de Asistencia Técnica del Fondo de Prevención y Atención de Emergencias – FOPAE, los días 14 de Diciembre de 2010, 14 y 24 de Enero de 2011 a los predios localizados en la Urbanización Germinar I ubicada en el Barrio La Fiscala Sector Centro de la Localidad de Usme.

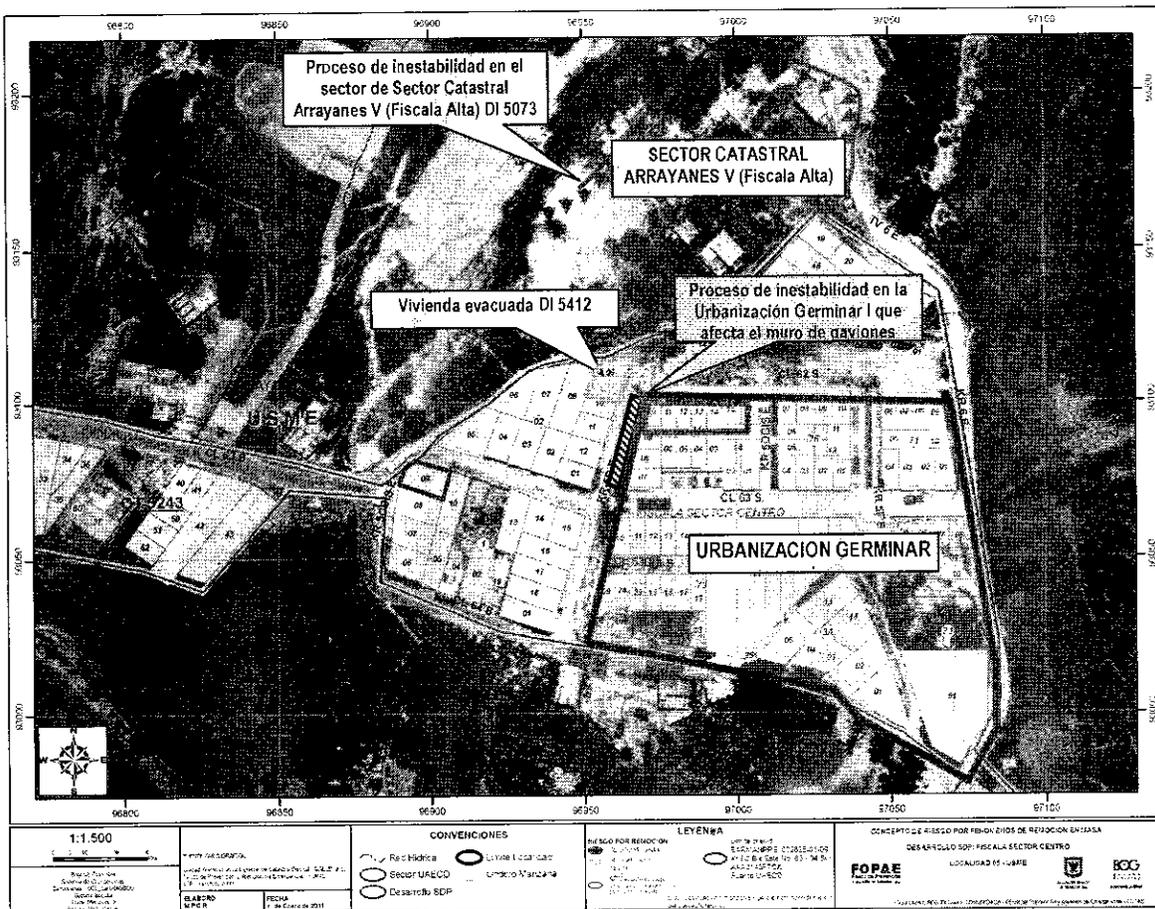
Este mismo día se realizó una verificación al sector de Sector Catastral Arrayanes V (Fiscalía Alta) donde se presentó el desprendimiento de material rocoso desde un talud de corte vial el cual se depositó sobre la banca de la vía que comunica al Sector de Arrayanes V y el Barrio la Fiscalía Centro de la Localidad de Usme con el Barrio San Martín de la Localidad de Rafael Uribe Uribe, además de la presencia de un escarpe ubicado en la parte alta del talud vial a una altura aproximada de 8m y de grietas transversales al eje de circulación de esta vía, las cuales presentaban una abertura alrededor de los 5cm y una longitud de 7m. El movimiento presentado causó la afectación de una red de aguas servidas, que en el momento se encuentra clausurada según se menciona en el Diagnostico Técnico No. DI-5073. Adicionalmente se evidenció que por las afectaciones observadas en ambos sectores (Sector Catastral Arrayanes V (Fiscalía Alta) y Urbanización Germinar I localizada en la Fiscalía Sector Centro), dichos procesos de inestabilidad al parecer son independientes y localizados, por lo que no es posible precisar con base en la inspección visual realizada, si tienen relación alguna.
