DIAGNÓSTICO TÉCNICO No. DI-5094
SUBDIRECCIÓN DE EMERGENCIAS
COORDINACIÓN DE ASISTENCIA TÉCNICA
Evento No. 109150

DIRECCIÓN:	Carrera 13 No 32 – 44 Sur	ÁREA DIRECTA:	0.1 Ha		
BARRIO:	Hospital San Carlos	POBLACIÓN ATENDIDA:	950		
UPZ:	38 San José	FAMILIAS	800	ADULTOS	750
LOCALIDAD:	18 Rafael Uribe	NIÑOS	200		
CHIP	AAA0007ONUZ	PREDIOS EVALUADOS	1		
		DOCUMENTO REMISORIO	CR-11135

Los días 15 y 16 de Diciembre del año 2010, personal del Fondo de Prevención y Atención de Emergencias – FOPAE, realizó visita técnica al Hospital San Carlos donde se identificó en la parte oriental del Edificio Carlos Lleras un proceso de remoción en masa, cuyas características se describen a continuación:

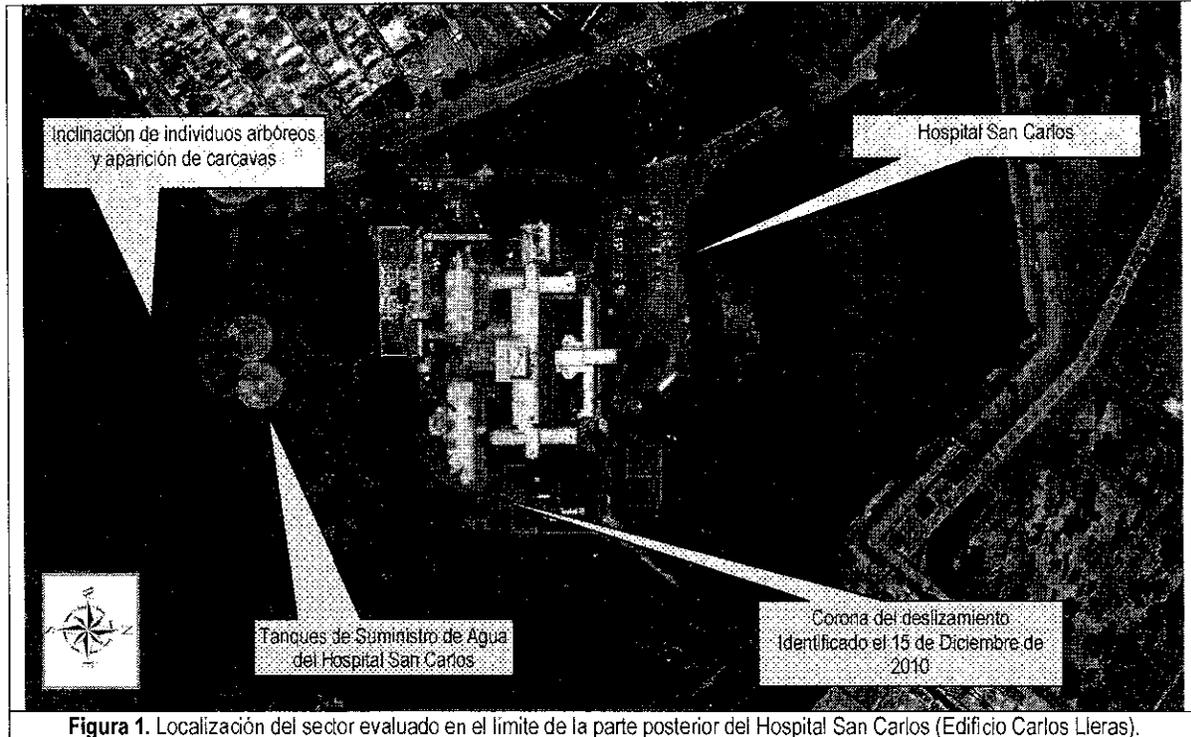
El Hospital San Carlos de la Localidad de Rafael Uribe, se localiza en el sector Catastral Hospital San Carlos, la cual según el Plano Normativo de Amenaza por Remoción en Masa del Plan de Ordenamiento Territorial de Bogotá, POT (Decreto 190 de 2004, por el cual se compilan los decretos 619 de 2000 y 469 de 2003), por el cual se compilan los decretos 619 de 2000 y 469 de 2003), presenta Amenaza Media por Fenómenos de Remoción en Masa (Figura 1).

Figura 1. Localización del sector evaluado en el limite de la parte posterior del Hospital San Carlos (Edificio Carlos Lleras).
