DIAGNÓSTICO TÉCNICO DI - 5106
SUBDIRECCIÓN DE EMERGENCIAS
COORDINACIÓN DE ASISTENCIA TÉCNICA
EVENTO No. 109006

DIRECCIÓN:	Carrera 4 No. 182 - 25	ÁREA DIRECTA:	0.05 Ha				
BARRIO:	El Codito	POBLACIÓN ATENDIDA:	10				
UPZ:	9 - Verbenal	FAMILIAS	6	ADULTOS	7	NIÑOS	3
LOCALIDAD:	1 - Usaquén	PREDIOS EVALUADOS	2				
CHIP	-----	DOCUMENTO REMISORIO	CR-11165

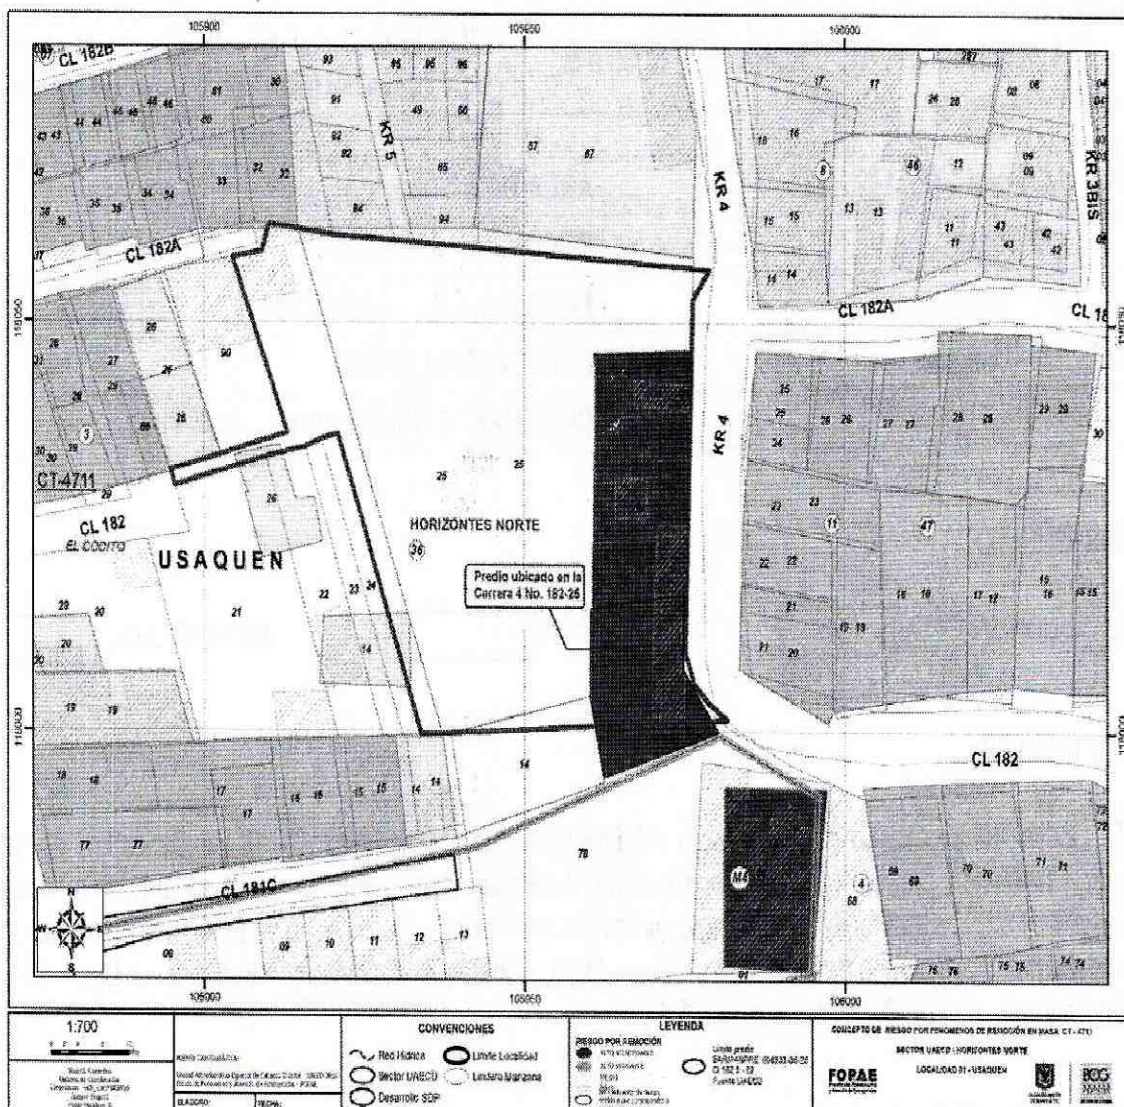
El Concepto Técnico CT-4711 estableció que el predio emplazado en la Carrera 4 No. 182-25 Manzana 3 Lote 8A, *presenta una condición de Amenaza Alta por estar ubicado en una antigua zona de extracción minera donde se encuentran taludes de roca sobre las Formación Arenisca Tierna representada en el sector por limolitas y arcillolitas con desarrollo de procesos de erosión laminar y potenciales procesos de caída de bloques.* Igualmente para el predio evaluado el Concepto mencionado define una condición de **Alto Riesgo No Mitigable** por procesos de remoción en masa por lo que se recomienda, incluir y definir su prioridad en el programa de reasentamiento de familias localizadas en zonas de alto riesgo no mitigable, así como, incorporar este predio como suelo de protección por riesgo (Figura No.1).

Figura 3. Localización y condición de amenaza según el CT-4711 del predio localizado en la Carrera 4 No.182 – 25, Barrio El Codito, Localidad de Usaquén.
