**DIAGNÓSTICO TÉCNICO No. DI-5116**  
**SUBDIRECCIÓN DE EMERGENCIAS**  
**COORDINACIÓN DE ASISTENCIA TÉCNICA**  
**RADICADOS FOPAE 2010ER17921 Y 2011ER267**

<b>ATENDIÓ</b>	<b>SONIA CLAUDIA FORERO ACEVEDO</b>			<b>SOLICITANTE:</b>
<b>COE:</b>	20	<b>MOVIL:</b>	21	<b>Comunidad</b>
<b>FECHA:</b>	24 de enero del 2011	<b>HORA:</b>	12:00	-Vigencia: Temporal mientras no se modifiquen significativamente las condiciones físicas del sector.

<b>DIRECCIÓN:</b>	Carrera 15 Bis Este No 57 – 02 Sur Carrera 15 Bis Este No 57 – 10 Sur Carrera 15 Bis Este No 57 – 16 Sur Carrera 15 Bis este No 57 – 20/24 Sur	<b>ÁREA DIRECTA:</b>	0.26 Ha
<b>BARRIO:</b>	San Rafael – Usme	<b>POBLACIÓN ATENDIDA:</b>	12
<b>UPZ:</b>	51 Los Libertadores	<b>FAMILIAS</b>	4
<b>LOCALIDAD:</b>	4 San Cristóbal	<b>ADULTOS</b>	11
		<b>NIÑOS</b>	1
		<b>PREDIOS EVALUADOS</b>	4
<b>CHIP:</b>	AAA0004YNRJ AAA0004YNPA AAA004YBOM AAA0004YNNX / 4YNDE	<b>DOCUMENTO REMISORIO</b>	CR -11224

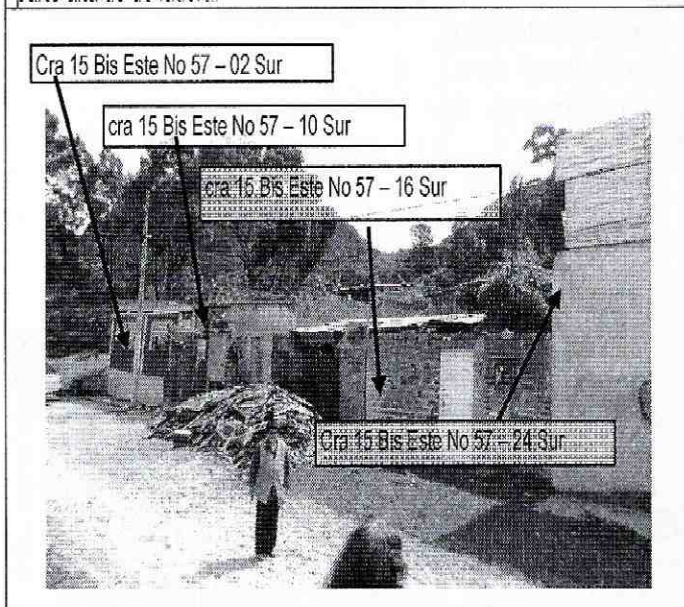
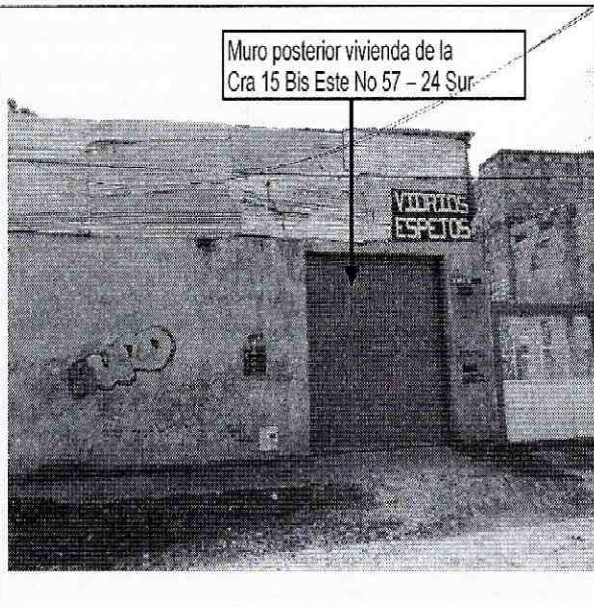
Foto 4 y 5. Fachadas de acceso de los predios evaluados Carrera 15 Bis.

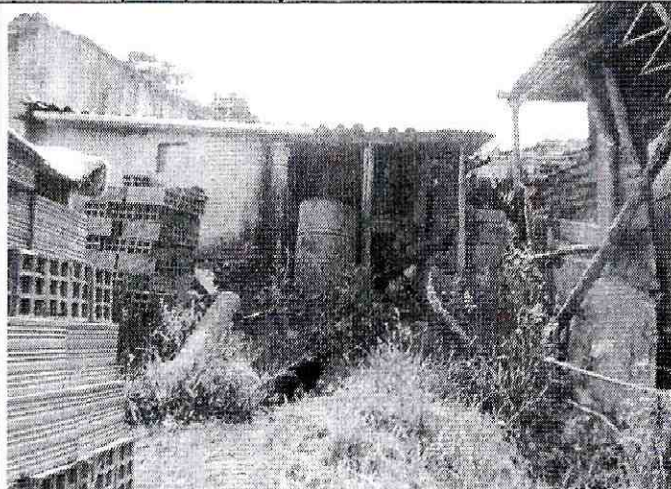
Carrera 15 Bis Este No 57 – 16 Sur	Casa lote de 6m de ancho por 40m de fondo, vivienda ubicada en la parte posterior del lote, construida en un nivel en mampostería simple, Se observaron grietas de 1cm a 0.5 cm por .50 a 1.0m de longitud, en los muros posteriores, fisuras causadas debido a las deficiencias constructivas de la vivienda, la cual no posee estructuras de columnas ni vigas de confinamiento, adicional se observa en el mismo muro bastante humedad causada por la falta de manejo de las aguas superficiales y subsuperficiales por el talud de corte realizado para su emplazamiento.

Foto 10. Vivienda de la Cra. 15 Bis E No 57-16 Sur emplaza en la parte alta del predio.
