DIAGNÓSTICO TÉCNICO No. DI-5122
SUBDIRECCIÓN DE EMERGENCIAS
COORDINACIÓN DE ASISTENCIA TÉCNICA
EVENTO 110133

DIRECCIÓN:	Carrera 18 J Bis No 76 A - 07 Sur	ÁREA DIRECTA:	0.012		
BARRIO:	Naciones Unidas	POBLACIÓN ATENDIDA:	1		
UPZ:	67 Lucero	FAMILIAS	1	ADULTOS	1
LOCALIDAD:	Ciudad Bolívar	PREDIOS EVALUADOS	1		
CHIP:	AAA0026TCBS	DOCUMENTO REMISORIO	CR 14440

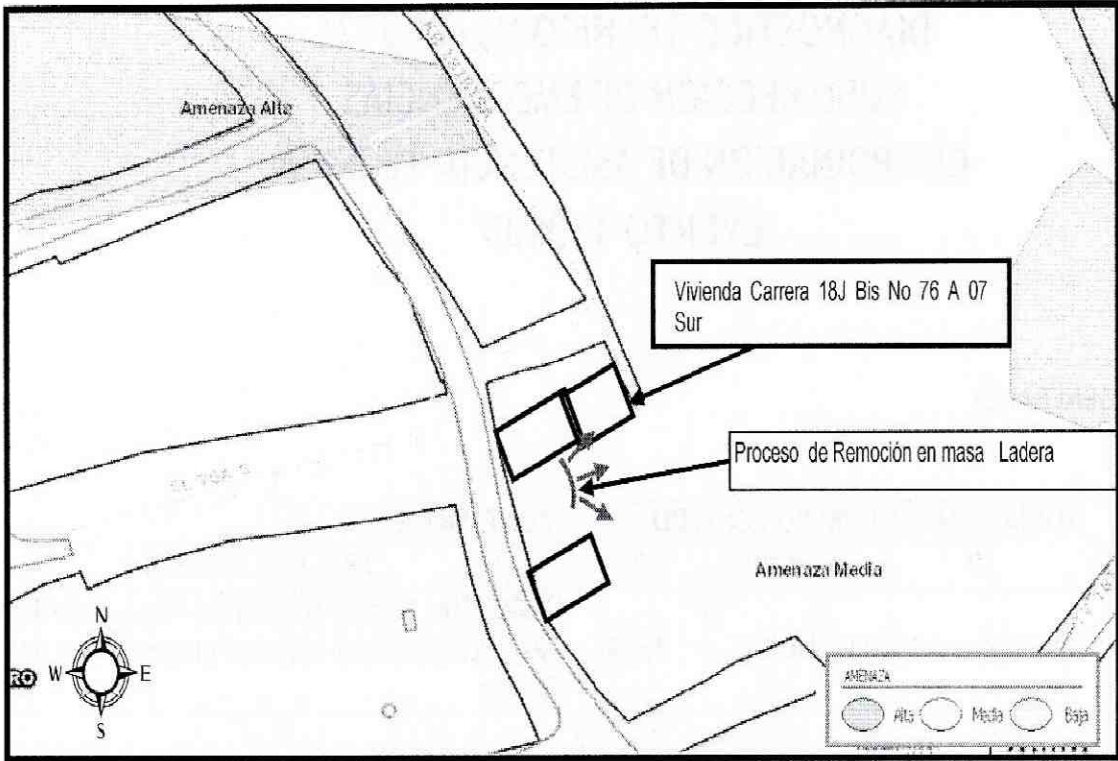
Figura 1. Localización y categorización del Nivel de Amenaza por fenómeno de remoción en masa del predio ubicado en la Carrera 18 J Bis No 76 A - 07 Sur, el cual presentan Amenaza Media por Fenómenos de Remoción en Masa.
