DIAGNÓSTICO TÉCNICO DI - 5129
SUBDIRECCIÓN DE EMERGENCIAS
COORDINACIÓN DE ASISTENCIA TÉCNICA
RADICADO FOPAE No 2010ER16156

DIRECCIÓN:	Carrera 8C Este No. 84D - 28 Sur Carrera 8C Este No. 84D - 22 Sur Carrera 8C Este No. 84D - 04 Sur	ÁREA DIRECTA:	0.15 Ha
BARRIO:	Altos del Pino – Sector Bosque Central I	POBLACIÓN ATENDIDA:	28
UPZ:	57 Gran Yomasa	FAMILIAS:	8
LOCALIDAD:	5 - Usme	ADULTOS:	16
CHIP:	-----	NIÑOS:	12
		PREDIOS EVALUADOS:	3
		DOCUMENTO REMISORIO:	CR-11217

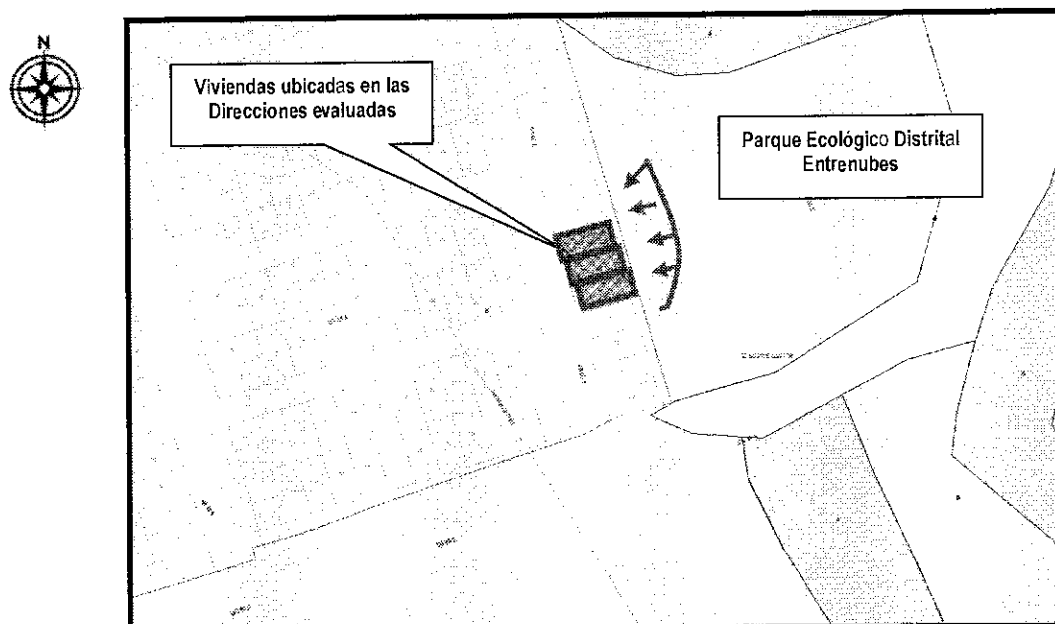
Figura No. 1.- Ubicación predios emplazados en las Carrera 8C Este No. 84D - 28 Sur, Carrera 8C Este No. 84D - 22 Sur y Carrera 8C Este No. 84D - 04 Sur., en el Barrio Altos del Pino de la Localidad de Usme.
