DIAGNÓSTICO TÉCNICO No. DI-5142
SUBDIRECCIÓN DE EMERGENCIAS
COORDINACIÓN DE ASISTENCIA TÉCNICA
EVENTO SIRE No. 110381

ATENDIÓ: FREDY ALONSO VANEGAS CARREÑO				REPORTÓ			
COE:	29	MOVIL:	5	Cuerpo Oficial de Bomberos de Bogotá – COBB			
FECHA:	27 de Febrero de 2011	HORA:	8:00 a.m

DIRECCIÓN:	Carrera 1B No. 54-45 Conjunto Residencial Lipari	ÁREA DIRECTA:	10.000 m ²				
BARRIO:	Ingemar	POBLACIÓN ATENDIDA:	126				
UPZ:	90 Pardo Rubio	FAMILIAS	28	ADULTOS	56	NIÑOS	70
LOCALIDAD:	2 Chapinero	PREDIOS EVALUADOS	2				
CHIP:	AAA0092EYCN	DOCUMENTO REMISORIO	CR-11228

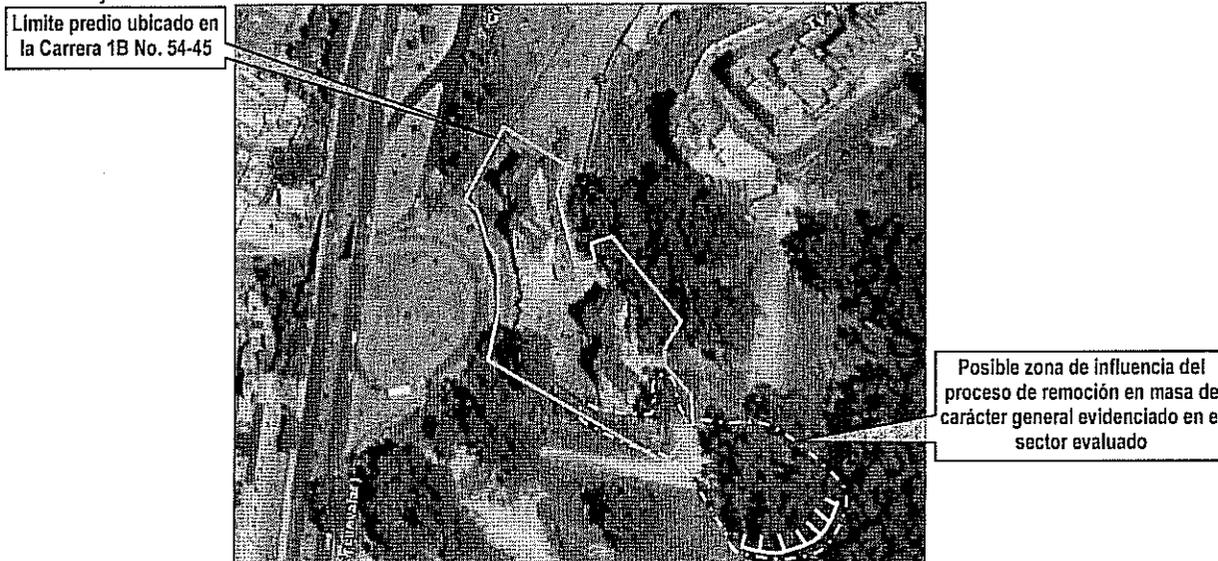
De acuerdo con el Plano Normativo de Amenaza por Remoción en Masa del Plan de Ordenamiento Territorial de Bogotá, POT (Decreto 190 de 2004, por el cual se compilan los decretos 619 de 2000 y 469 de 2003), el predio de la Carrera 1B No. 54-45 donde se ubicada el Conjunto Residencial LIPARI, se encuentra catalogado en Amenaza Alta y Media, como se puede apreciar en las Figuras 1 y 2.

Figura 1. Localización Conjunto Residencial Lipari emplazado en la Carrera 1B No. 54-45 en el Barrio Ingemar de la Localidad de Chapinero
