DIAGNÓSTICO TÉCNICO No. DI 5166
SUBDIRECCIÓN DE EMERGENCIAS
COORDINACIÓN DE ASISTENCIA TÉCNICA
EVENTO No 110151

ATENDIÓ: SONIA CLAUDIA FORERO ACEVEDO LUZ MARINA DURÁN CAMARGO				SOLICITANTE:	
COE:	20 y 28	MOVIL:	21 y 20	Comunidad: Urbanizaciones Granada Sur y Quintas del Plansocial de la Localidad de Usme	
FECHA:	17 y 18 de Febrero del 2011	HORA:	17:00

PREDIOS:	Predios entre Calles 72D Bis y 73 Sur con Carreras 5 y 5 A Sur	ÁREA DIRECTA:	1.0 Ha				
BARRIO:	Urbanizaciones Granada Sur y Quintas del Plansocial	POBLACIÓN ATENDIDA:	22				
UPZ:	58 Comuneros	FAMILIAS	5	ADULTOS	15	NIÑOS	7
LOCALIDAD:	5 - Usme	PREDIOS EVALUADOS	3				
CHIP	-----	DOCUMENTO REMISORIO	CR - 11381

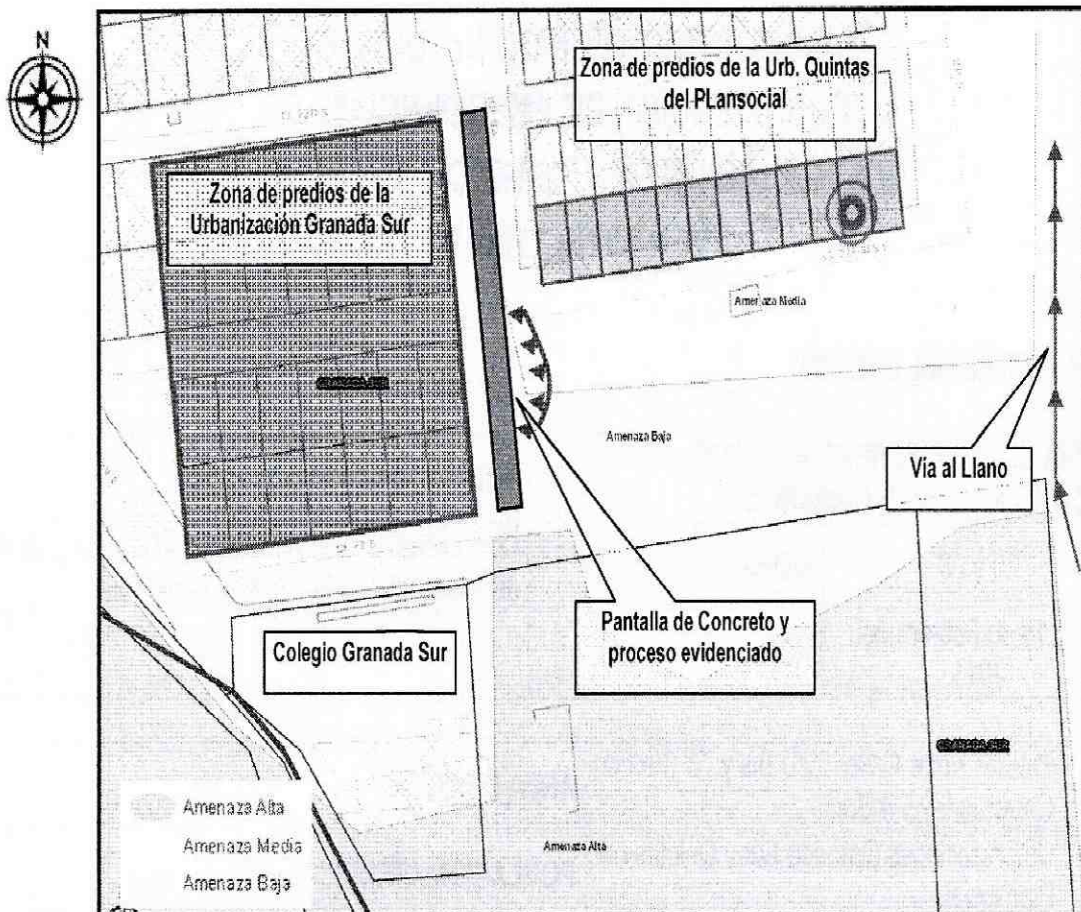
Figura 1. Localización de los predios evaluados en las Urbanizaciones Granada Sur y Quintas del Plansocial. El sector presenta Amenaza "Baja y Media" por Fenómenos de Remoción en Masa. (Tomado POT)
