**DIAGNÓSTICO TÉCNICO No. DI 5149**  
**SUBDIRECCIÓN DE EMERGENCIAS**  
**COORDINACIÓN DE ASISTENCIA TÉCNICA**  
**RADICADO FOPAE 2010ER17295**

<b>PREDIO:</b>	Calle 92 A Sur No 5 – 51 Este	<b>ÁREA DIRECTA:</b>	0.01 Ha		
<b>BARRIO:</b>	Alfonso López Sector Charalá	<b>POBLACIÓN ATENDIDA:</b>	2		
<b>UPZ:</b>	59 – Alfonso López	<b>FAMILIAS</b>	1	<b>ADULTOS</b>	1
<b>LOCALIDAD:</b>	5 – Usme	<b>PREDIOS EVALUADOS</b>	1	<b>NIÑOS</b>	1
<b>CHIP</b>	AAA0145FMLF	<b>DOCUMENTO REMISORIO</b>	CR - 11326

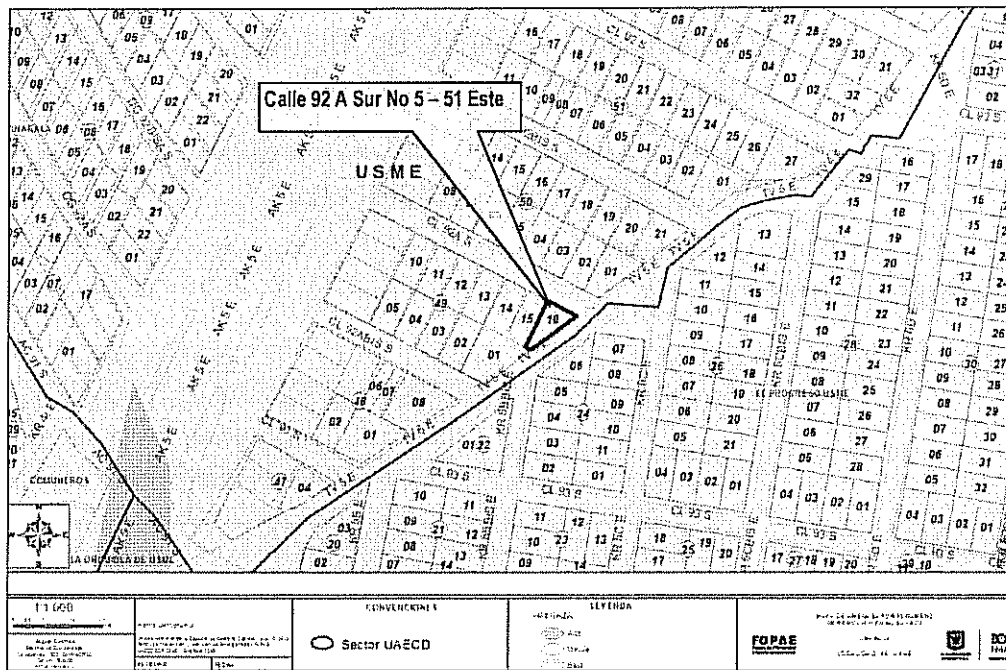
Figura 1. Localización predio evaluado en el Barrio Alfonso López Sector Charalá de la Localidad de Usme. El sector presenta Amenaza "Baja" por Fenómenos de Remoción en Masa
