DIAGNÓSTICO TÉCNICO No. DI-5186
SUBDIRECCIÓN DE EMERGENCIAS
COORDINACIÓN DE ASISTENCIA TÉCNICA
EVENTO SIRE No. 109820

DIRECCIÓN:	Avenida Circunvalar con Calle 22	ÁREA DIRECTA:	200m2
BARRIO:	Sector catastral Las Aguas	POBLACIÓN ATENDIDA:	11
UPZ:	94-Candelaria	FAMILIAS	1
		ADULTOS	7
		NIÑOS	4
LOCALIDAD:	La Candelaria	PREDIOS EVALUADOS	1
CHIP:	AAA0030EWAW	DOCUMENTO REMISORIO	CR-12853

REMOCIÓN EN MASA

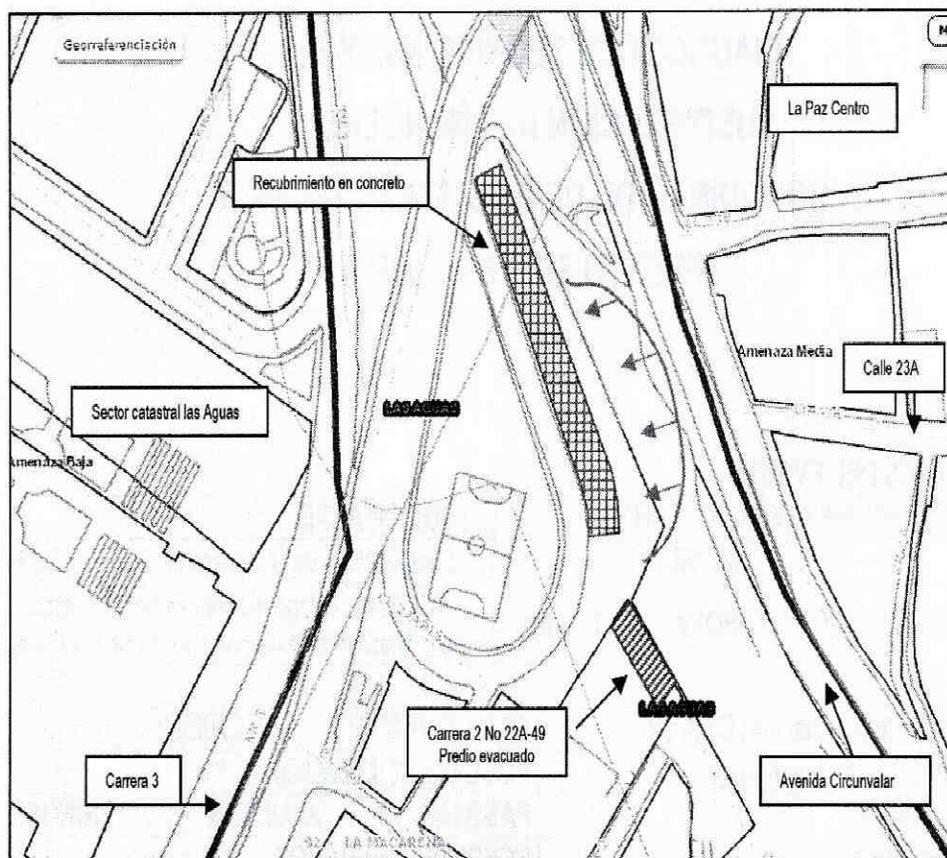
El sector evaluado comprendido entre la Calle 22A Bis y la Calle 24 y entre la Diagonal 23 y la Avenida Circunvalar, se encuentra localizado en el sector catastral Las Aguas, de la localidad de la Candelaria y de acuerdo con el plano normativo de amenaza por remoción en masa del Plan de Ordenamiento Territorial de Bogotá, POT (Decreto 190 de 2004, por el cual se compilan los decretos 619 de 2000 y 469 de 2003), se encuentra catalogado en zona de amenaza media por procesos de remoción en masa. (Ver Figuras 1).

Figura 1. Condición de amenaza por fenómenos de remoción en masa del área evaluada, de acuerdo al Plan de Ordenamiento Territorial.

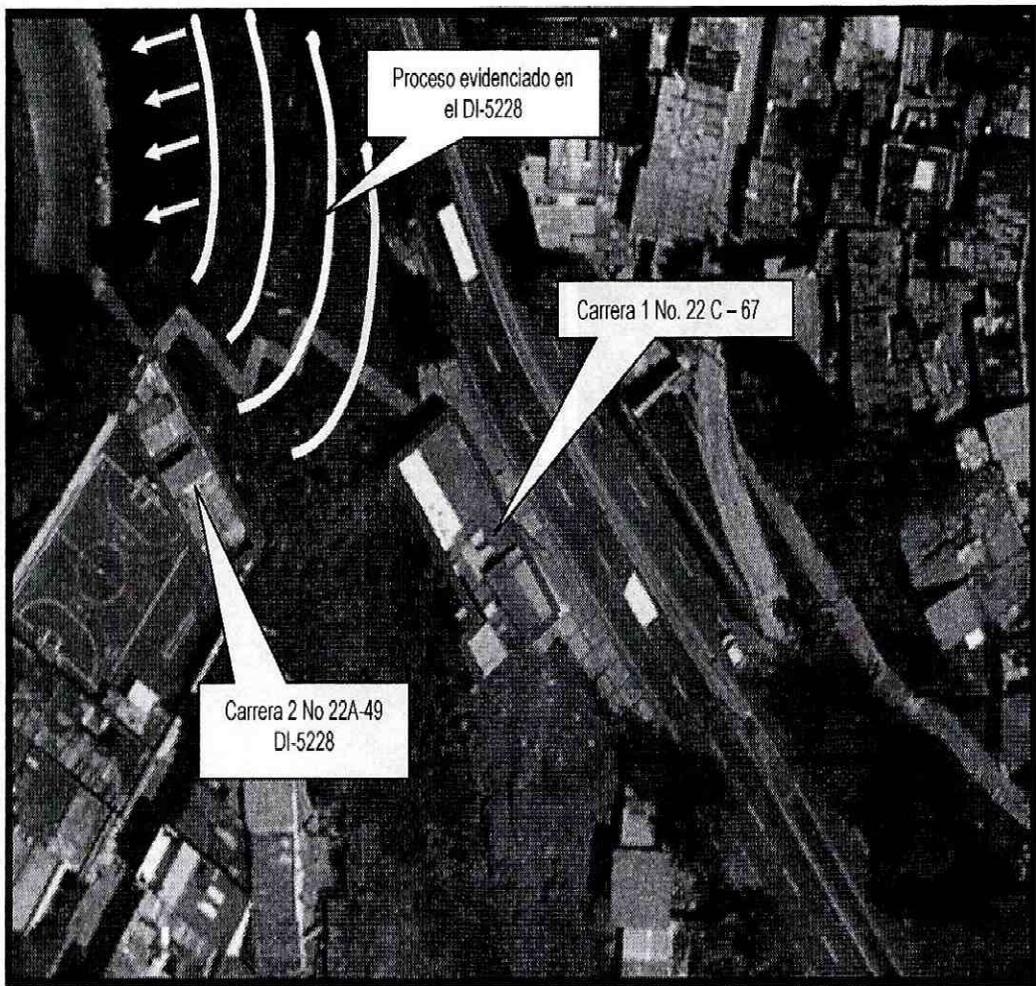
El DI-5228 describe el desconfinamiento del talud inferior de la Avenida Circunvalar, evidenciado por la presencia de grietas de tracción y de un escarpe con una altura de 20cm a lo largo de 45m, así como deformaciones en el suelo. El proceso identificado se presentó en una ladera de 45° de pendiente aproximadamente, cubierta de pastos e individuos arbóreos de mediana altura, algunos de ellos presentan pérdida de verticalidad. En la parte alta de la ladera afectada se encuentra la Avenida Circunvalar a la altura de la Calle 23A y hacia la parte baja se encuentra un talud vial de una altura de 10m en una longitud de 85m aproximadamente, de acuerdo a la inspección visual se identificó que esta ladera posee un canal para manejo de aguas de escorrentía superficial ubicada en su parte baja que igualmente corresponde a la parte alta del talud vial enunciado anteriormente.

Figura 2. Condición de amenaza por fenómenos de remoción en masa del área evaluada, de acuerdo al Plan de Ordenamiento Territorial.
