**DIAGNÓSTICO TÉCNICO No. DI-5211**  
**SUBDIRECCIÓN DE EMERGENCIAS**  
**COORDINACIÓN DE ASISTENCIA TÉCNICA**  
**EVENTO No. 109054**

DIRECCIÓN:	Calle 71 C Sur No. 21 - 26 Calle 71 C Sur No. 21 - 14	ÁREA DIRECTA:	100 m <sup>2</sup>		
BARRIO:	Villas del Progreso	POBLACIÓN ATENDIDA:	9		
UPZ:	67 - Lucero	FAMILIAS	2	ADULTOS	5
LOCALIDAD:	19 Ciudad Bolívar	NIÑOS	4		
CHIP	-----	PREDIOS EVALUADOS	2		
		DOCUMENTO REMISORIO	CR-11455

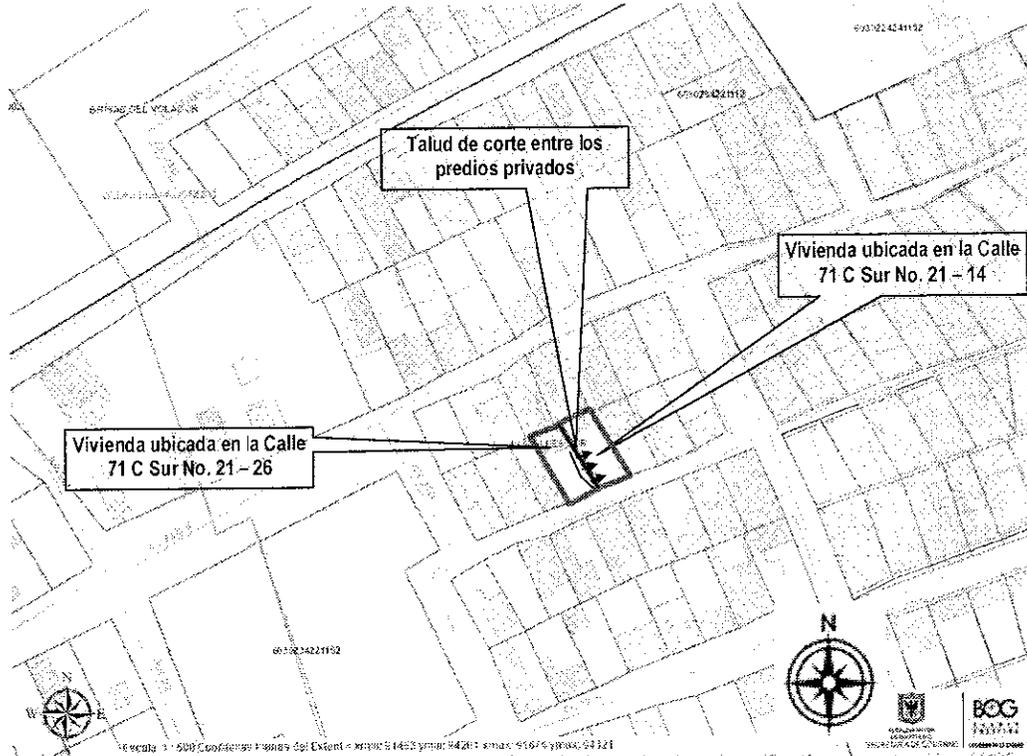
Figura 1. Ubicación predios de las direcciones Calle 71 C Sur No. 21 – 14 y Calle 71 C Sur No. 21 – 26 del Barrio Villas del Progreso de la Localidad de Ciudad Bolívar.
