DIAGNÓSTICO TÉCNICO No. 5224
SUBDIRECCIÓN DE EMERGENCIAS
COORDINACIÓN DE ASISTENCIA TÉCNICA
APOYO INSTITUCIONAL ACCION DE TUTELA No. 110013103022201100178
DEL JUZGADO VEINTIDOS CIVIL DEL CIRCUITO

ATENDIÓ: FREDY ALONSO VANEGAS CARREÑO EDWIN RICARDO ALVAREZ VEGA				SOLICITANTE			
COE:	29, 31	MOVIL:	21	Diana Marcela Rozo Delgado-Comunidad			
FECHA:	9 de Abril de 2011	HORA:	10:00 a.m.

DIRECCIÓN:	Carrera 3 D No. 91 A-50 Sur Conjunto Residencial Portal de San Marcos	ÁREA DIRECTA:	0.7 Ha				
BARRIO:	Sector Catastral Marichuela	POBLACIÓN ATENDIDA:	50				
UPZ:	58 Comuneros	FAMILIAS	14	ADULTOS	34	NIÑOS	16
LOCALIDAD:	5 Usme	PREDIOS EVALUADOS	14				
CHIP:		DOCUMENTO REMISORIO	CR-11517

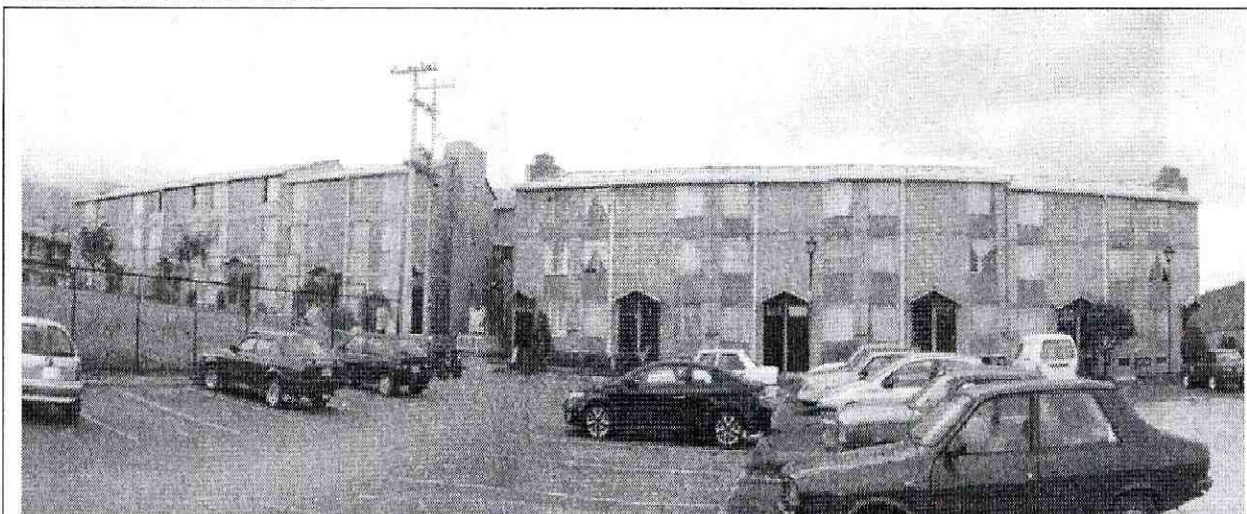
Fotografía 1. Vista de la zona de parqueaderos y de las Manzanas 6 y 7 del Conjunto Residencial Portal de San Marcos (Costado Norte)

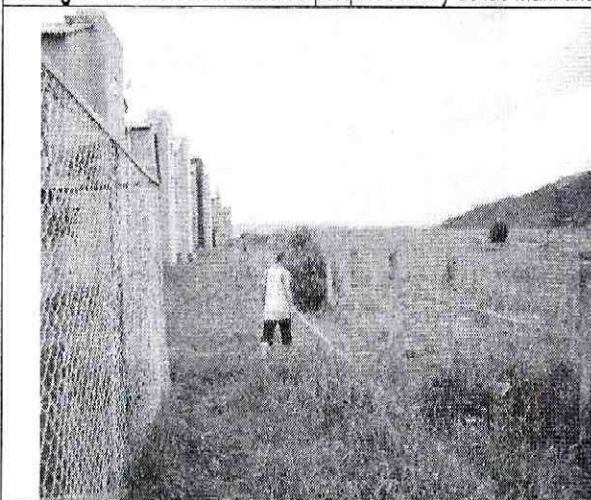
Fotografía 2. Vista del costado occidental del Conjunto Residencial Portal de San Marcos donde se ubica el Plan Parcial Cantarrana.

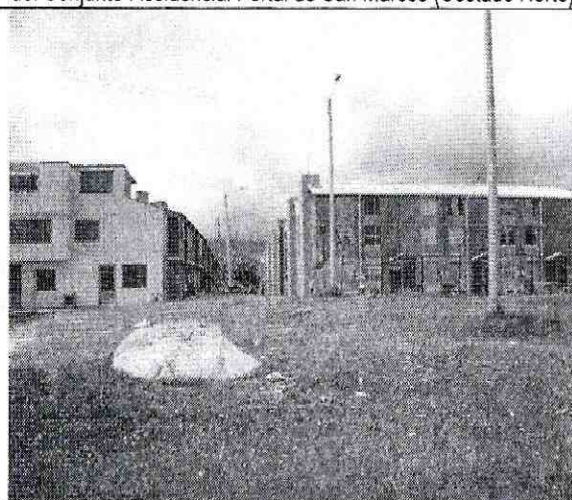
Fotografía 3. Vista del costado occidental del Conjunto Residencial Portal de San Marcos donde se ubica el Barrio Marichuela III Sector

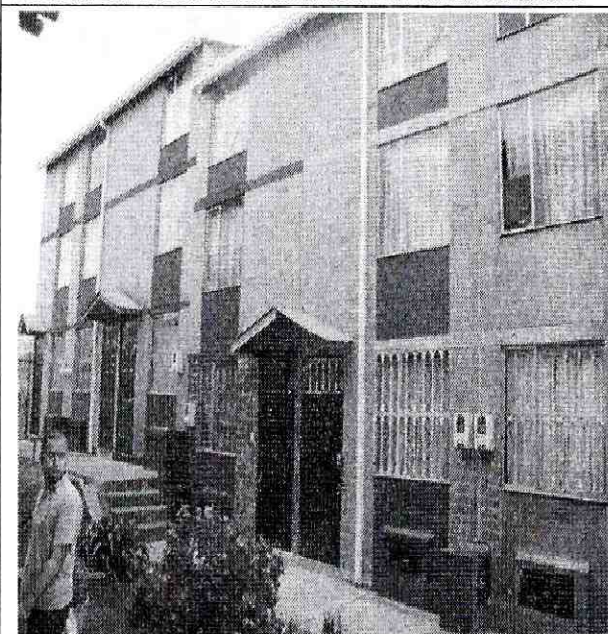
Fotografía 4. Vista del costado sur de la Manzana 3 del Conjunto Residencial Portal de San Marcos
