DIAGNÓSTICO TÉCNICO – DI No. 5228
SUBDIRECCIÓN DE EMERGENCIAS
COORDINACIÓN DE ASISTENCIA TECNICA
EVENTO 109820

DIRECCIÓN	Avenida Circunvalar con Calle 22	ÁREA DIRECTA	3800 m2		
BARRIO	Sector catastral Las Aguas	POBLACIÓN ATENDIDA	9		
UPZ	94-Candelaria	FAMILIAS	2	ADULTOS	6
LOCALIDAD	La Candelaria	PREDIOS EVALUADOS	1		
CHIP	-----	Oficio Remisorio	CR – 12296

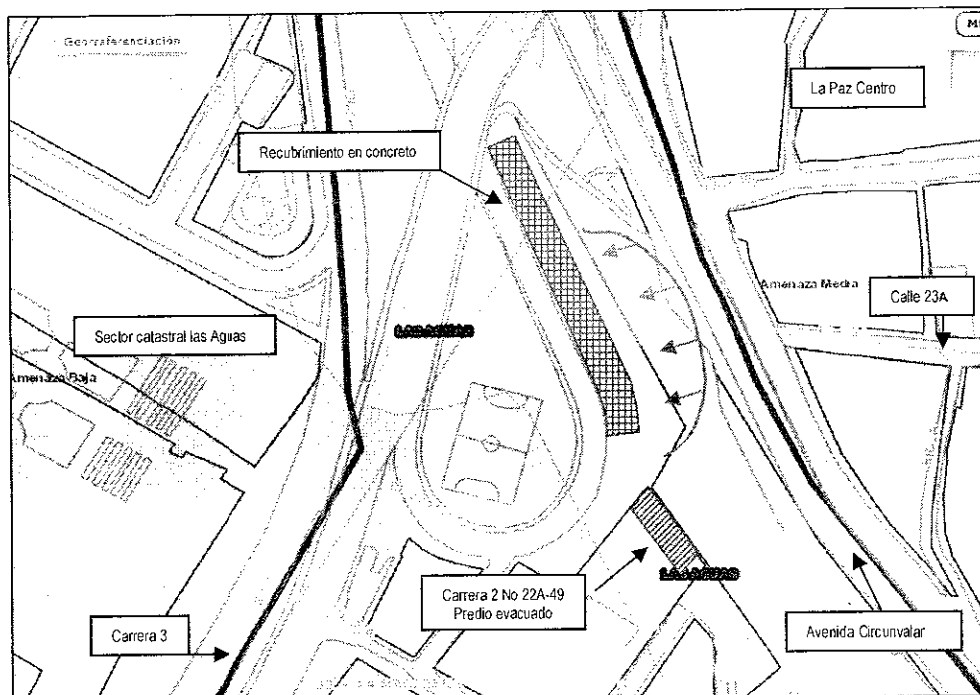
Figura 1. Condición de amenaza por fenómenos de remoción en masa del área evaluada, de acuerdo al Plan de Ordenamiento Territorial.
