DIAGNÓSTICO TÉCNICO – DI No. 5234
SUBDIRECCIÓN DE EMERGENCIAS
COORDINACIÓN DE ASISTENCIA TECNICA
EVENTO No. 110338
(RAD FOPAE 2011ER764)

DIRECCIÓN	Carrera 18R # 78A - 43 Sur	AREA DIRECTA	80 M ²		
BARRIO	Ocho de Diciembre	POBLACIÓN ATENDIDA	4		
UPZ	67 - Lucero	FAMILIAS	1	AOULTOS	3
LOCALIDAD	19 – Ciudad Bolívar	NIÑOS	1		
CHIP	AAA0026YLOM	PREDIOS EVALUADOS	1		
		Oficio Remisorio	CR-11560

REMOCIÓN EN MASA

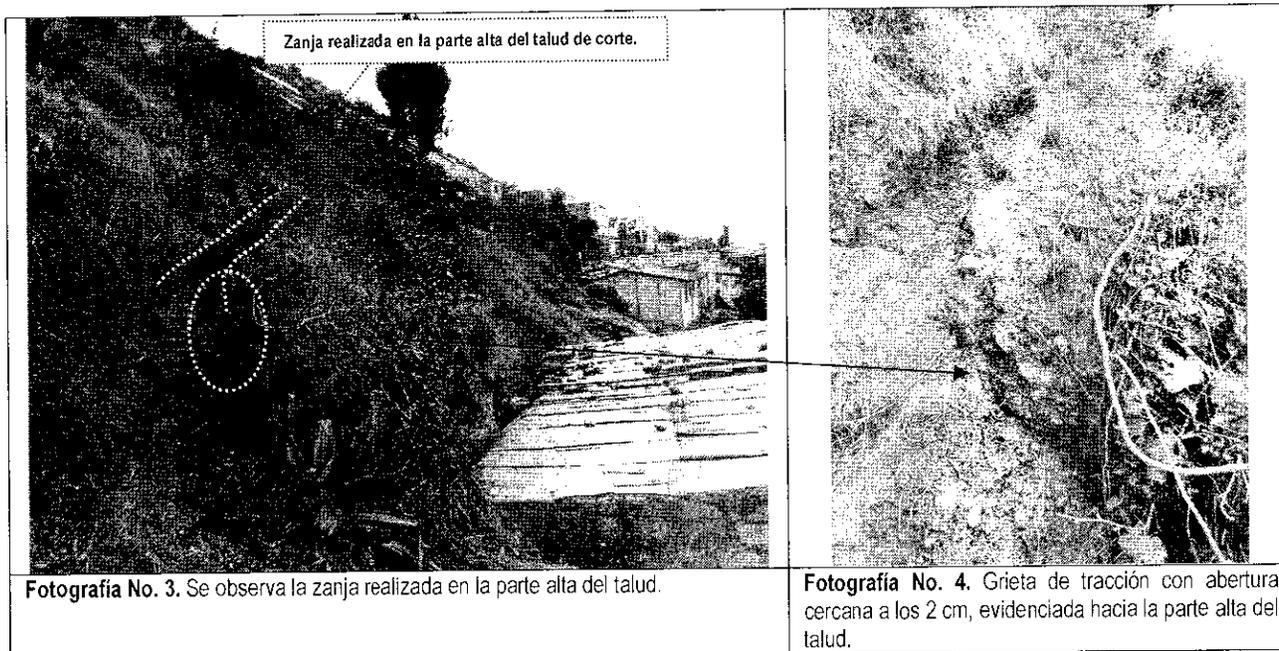
Se presentó un desprendimiento de suelo residual y orgánico en un talud de corte entre predios privados. Dicho talud tiene una altura que oscila entre los 2 m a 2.5 m, en una longitud de 11 m a 12 m con pendiente de tendencia vertical ($\beta \approx 90^\circ$), el cual no presenta medidas de estabilización y/o protección, ni sistemas de manejo para el drenaje superficial y subsuperficial. Igualmente el talud evidencia intervención antrópica y anti-técnica, posiblemente realizado para el emplazamiento de la vivienda ubicada en la Carrera 18 No. 78A-43 Sur, donde habita la familia de la señora Diana Carolina Ceballos. El volumen involucrado en el desprendimiento es de aproximadamente 2 m³, el cual depositó en la zona posterior del predio.

Hacia la parte alta del talud se observó una grieta de tracción de longitud aproximada a los 1.5 m y abertura de 2 cm, que posiblemente evidencia un avance retrogresivo en el proceso de remoción en masa activo de carácter local, observado hacia la parte posterior de la vivienda. Adicionalmente en esta misma zona, se realizó de manera antrópica y antitécnica, una zanja de 0.4 m de ancho y 10 m de largo, la cual no tiene ningún tipo de revestimiento o recubrimiento y puede favorecer los aportes de escorrentía superficial hacia el material que conforma el talud de corte evaluado.

De acuerdo con la inspección visual realizada al exterior de la vivienda, se observó que el material se deposita en la zona posterior del predio, entre el talud de corte y el muro perimetral de la vivienda adyacente al talud, donde no se observó compromiso en la estabilidad del muro, sin embargo, de acuerdo a las grietas de tracción observadas en la parte alta del talud, las cuales evidencian un proceso de remoción en masa de tipo local, se ve comprometida en el corto plazo, la estabilidad y habitabilidad de la vivienda emplazada en la parte baja del talud, ante cargas normales de servicio.

Dentro de las posibles causas que generaron el proceso de inestabilidad en el talud de corte, corresponden la falta de medidas de estabilización y/o protección sobre el mismo, la ausencia de sistemas de manejo de la escorrentía superficial y subsuperficial, la intervención antrópica y anti-técnica en el talud de corte, realizado posiblemente para el emplazamiento de la vivienda ubicada en la Carrera 18R No. 78A-43 Sur, todo esto combinado con las intensas lluvias registradas en el sector.
