DIAGNÓSTICO TÉCNICO DI-5208
SUBDIRECCIÓN DE EMERGENCIAS
COORDINACIÓN DE ASISTENCIA TÉCNICA
EVENTOS SIRE 110669 Y 111171

DIRECCIÓN:	Transversal 71 # 184 – 00 Vía de acceso al Club la Montaña	ÁREA DIRECTA:	10.000 m2		
BARRIO:	Sector Catastral Barajas Norte	POBLACIÓN ATENDIDA:	300		
UPZ:	17 San José de Bavaria	FAMILIAS	-	ADULTOS	200
				NIÑOS	100
LOCALIDAD:	11 Suba	PREDIOS EVALUADOS	1		
CHIP:		DOCUMENTO REMISORIO	CR-11448

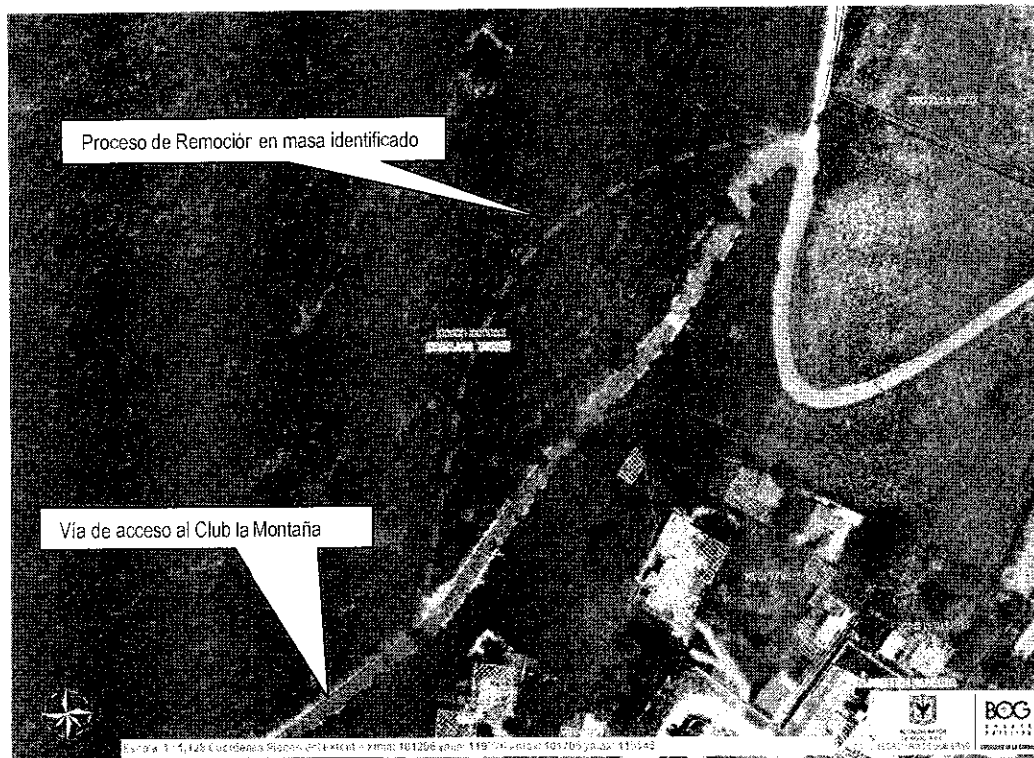
Figura 1. Ubicación del proceso de remoción en masa evidenciado hacia en una sección aproximada de 170m en la vía de acceso al Club la Montaña, en el Sector catastral Barajas Norte de la Localidad de Suba.

Se presenta un proceso de remoción en masa, el cual involucra cerca de 10000m³ de material que se está movilizand, parte del cual se ha dispuesto sobre la vía de acceso al Club la Montaña en una longitud aproximada de 180m invadiendo un carril, y generando una afectación a la capa asfáltica y a su banca de conformación, el comportamiento del proceso y los cortes que se realizaron para la construcción de la vía evidencian un proceso de inestabilidad activo de tipo rotacional, mostrando su grieta de tracción en el punto más alejado de la vía a una distancia de 20m, el proceso de remoción en masa se encuentra ubicado en la parte media de una ladera de pendiente media a alta, completamente vegetalizada, perteneciente al flanco oriental del Cerro La Conejera. El proceso de inestabilidad está limitado en su parte inferior, por la vía que asciende por el cerro La Conejera y da el acceso al Club La Montaña.

La estructura que conforma la vía se encuentra afectada en una sección de 50m, en la cual se evidencia la pérdida de material de la banca, agrietamiento de la capa asfáltica en forma de piel de cocodrilo, debido a la fatiga del material, grietas de tendencia diagonal que evidencia deformaciones debidas a los empujes generados por la masa movilizada, y el levantamiento y fractura de la capa asfáltica.
