DIAGNÓSTICO TÉCNICO No. DI – 5301
SUBDIRECCIÓN DE EMERGENCIAS
COORDINACIÓN DE ASISTENCIA TÉCNICA
(Evento SIRE 112320)

ATENDIÓ: EDWIN RICARDO ALVAREZ VEGA				SOLICITANTE	
COE:	31	MOVIL:	5	Comunidad	
FECHA:	18 de Abril de 2011 y 25 de Junio 2011	HORA:	17:00

DIRECCIÓN:	Calle 61 Sur No. 18 P - 25	ÁREA DIRECTA:	1 Ha				
BARRIO:	Altos de Jalisco	POBLACIÓN ATENDIDA:	30				
UPZ:	66 San Francisco	FAMILIAS	9	ADULTOS	17	NIÑOS	13
LOCALIDAD:	19 Ciudad Bolívar	PREDIOS EVALUADOS	6				
CHIP	-----	DOCUMENTO REMISORIO	CR-12221

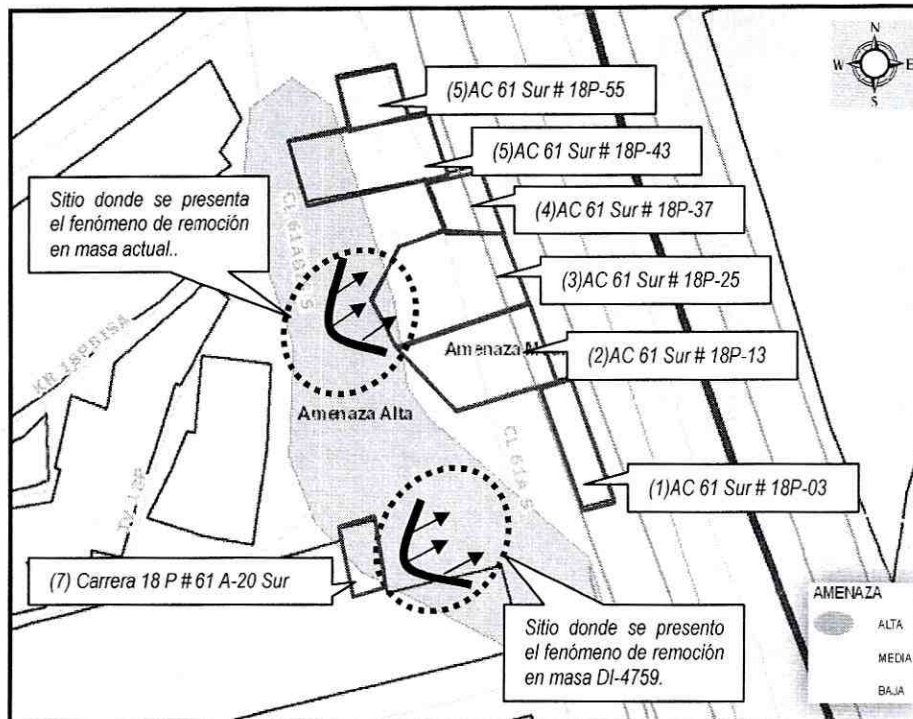
De acuerdo con el Plano Normativo de Amenaza por Remoción en Masa del Plan de Ordenamiento Territorial de Bogotá, POT (Decreto 190 de 2004, por el cual se compilan los decretos 619 de 2000 y 469 de 2003), el sector donde se localiza el predios evaluados, se encuentra catalogado como de Amenaza Alta y Media por Procesos de Remoción en Masa (Figura No. 1).

Figura No. 1. Ubicación de los predios Evacuados, en el barrio Altos de Jalisco de la localidad Ciudad Bolívar y categorización de Amenaza por Remoción en masa, Tomado del POT de Bogotá.
