**DIAGNÓSTICO TÉCNICO No. DI-5306**  
**SUBDIRECCIÓN DE EMERGENCIAS**  
**COORDINACIÓN DE ASISTENCIA TÉCNICA**  
**EVENTO No. 112307**

ATENDIÓ: NANCY CONSTANZA PEÑA SANCHEZ				SOLICITANTE	
COE:	30	MOVIL:	9	Propietaria del predio Transversal 2 Este # 75 A - 21 Sur	
FECHA:	17 de Abril de 2011	HORA:	8:20 pm

PREDIOS:	Transversal 2 Este # 75 A - 21 Sur	ÁREA DIRECTA:	0.5 Ha				
BARRIO:	Santa Librada Sector la Peña	POBLACIÓN ATENDIDA:	9				
UPZ:	57- Gran Yomasa	FAMILIAS	1	ADULTOS	5	NIÑOS	4
LOCALIDAD:	5- Usme	PREDIOS EVALUADOS	1				
CHIP	-----	DOCUMENTO REMISORIO	CR - 11607

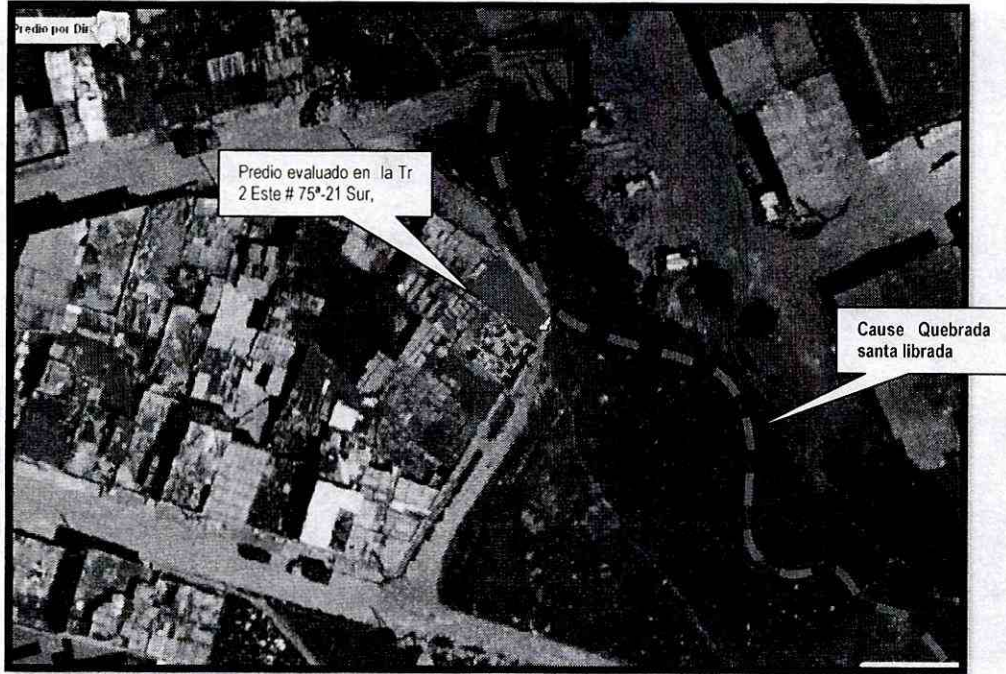
El predio de la Transversal 2 Este # 75 A - 21 Sur, se encuentra localizado en el barrio Santa Librada Sector la Peña de la localidad Usme, el cual fue legalizado mediante el Acto Administrativo No 225 de 1985 expedido por el Departamento Administrativo de Planeación Distrital-DAPD (Actual Secretaría Distrital de Planeación). Y para el cual El Fondo de Prevención y Atención de Emergencias-FOPAE no ha emitido concepto técnico de riesgo, sin embargo de acuerdo con el Plano Normativo de Amenaza por Remoción en Masa del Plan de Ordenamiento Territorial de Bogotá - POT (Decreto 190 de 2004, por el cual se compilan los decretos 619 de 2000 y 469 de 2003), el sector donde se localiza el predio en comento, presenta Amenaza baja por Fenómenos de Remoción en Masa. (Figura 1).

Figura 1. Aerofotografía del Barrio Santa Librada Sector la Peña en la Localidad de Usme

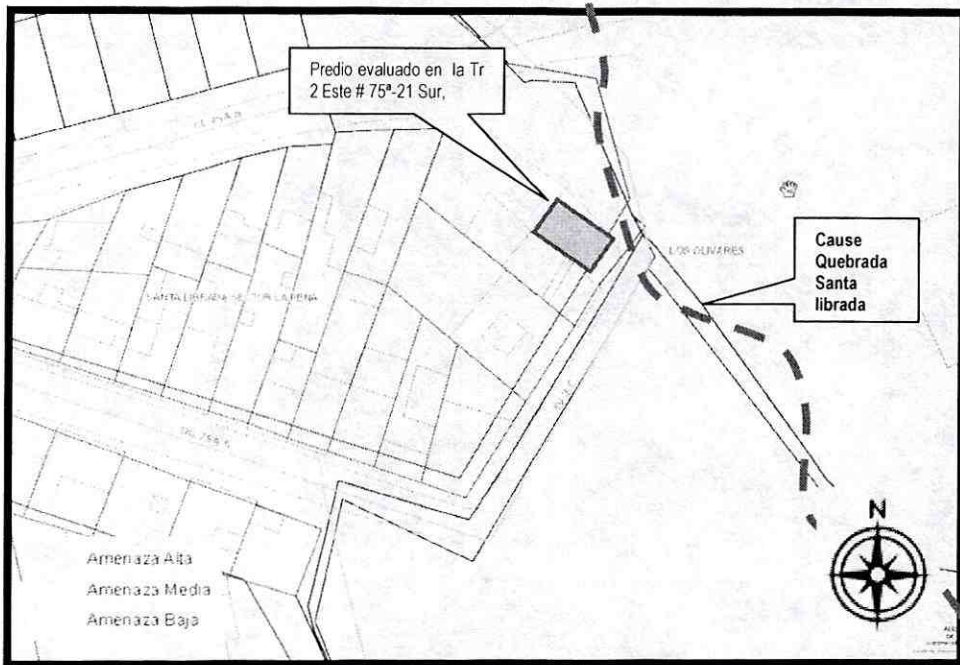
Figura 2. Ubicación del predio de la Transversal 2 Este # 75 A-21 Sur, Barrio Santa Librada Sector la Peña en la Localidad de Usme
