<h2>DIAGNÓSTICO TÉCNICO</h2>	Código:	GAR- FT - 03
		Versión:	01
		Código documental:

**DIAGNÓSTICO TÉCNICO DI-5321**  
**SUBDIRECCIÓN DE EMERGENCIAS**  
**COORDINACIÓN DE ASISTENCIA TECNICA**  
**EVENTO SIRE 112590**

DIRECCIÓN	Calle 180C No 4-13.	ÁREA DIRECTA	562 m <sup>2</sup>				
BARRIO	El Codito.	POBLACIÓN ATENDIDA	4				
UPZ	09 - Verbenal.	FAMILIAS	1	ADULTOS	2	NIÑOS	3
LOCALIDAD	01 - Usaquén.	PREDIOS EVALUADOS	1				
CORDENADAS.	AAA0117FKTO	OFICIO REMISORIO	CR-15113

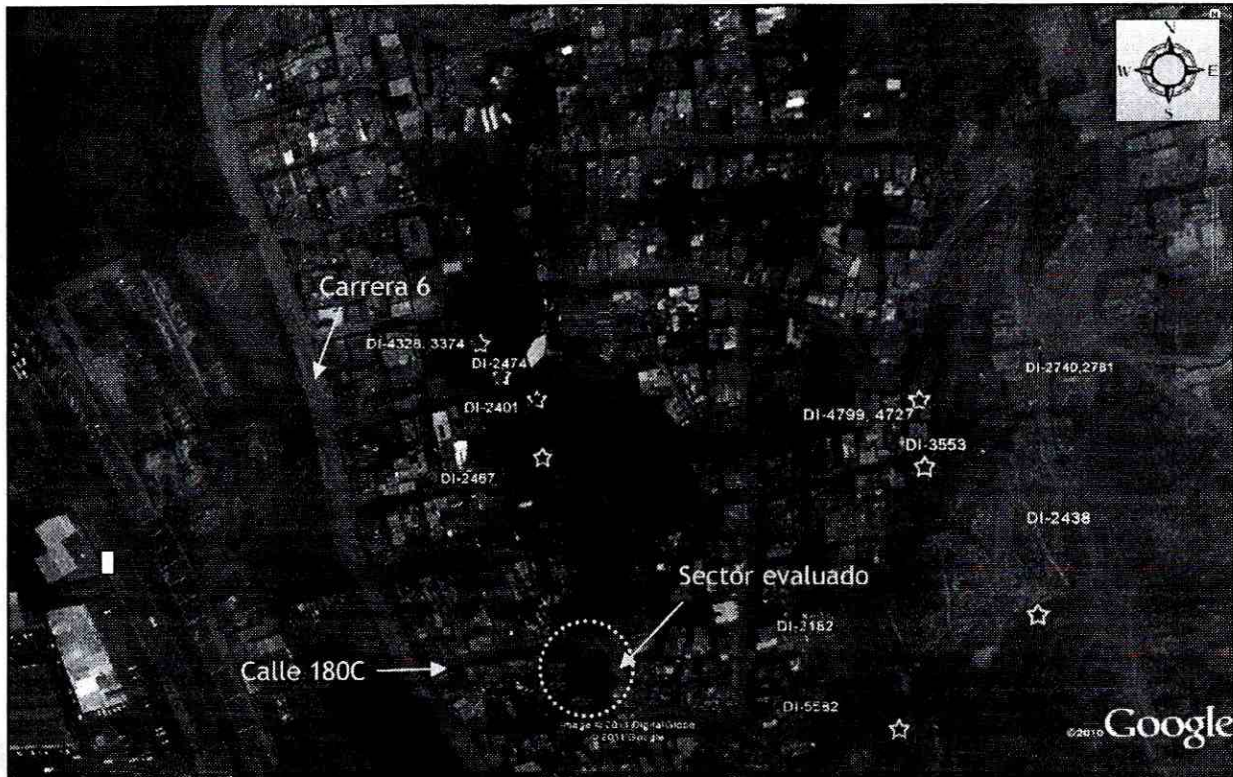
**Figura 3.** Polígono de estudio por Procesos de Remoción en Masa, con identificador SIRE 1-008, en la imagen se identifica el sector evaluado en la Carrera 4 con Calle 180C, en el barrio el Codito de la localidad de Usaquén

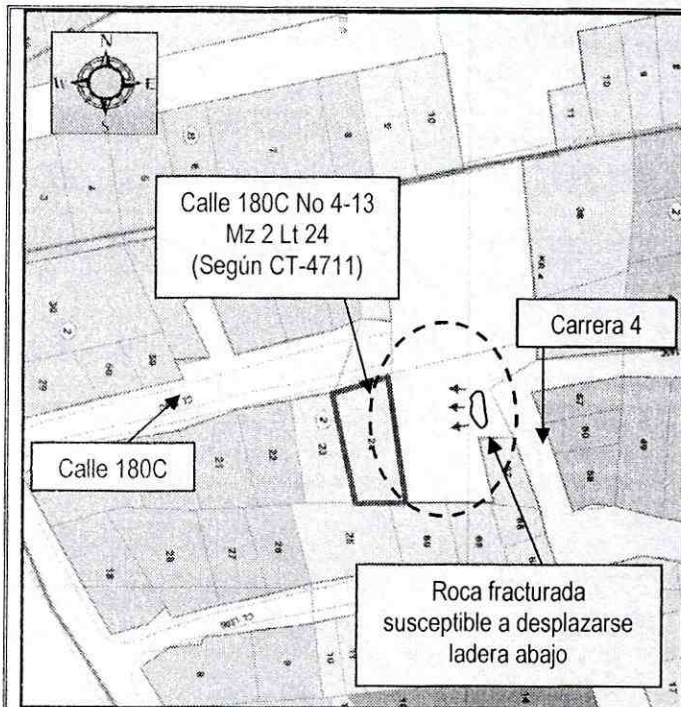
Figura 1. Ubicación y zonificación de riesgo por fenómenos de remoción en masa para el sector donde se ubica el predio de la Calle 180C No 4-13, en el barrio el Codito de la localidad de Usaquén.
