**DIAGNÓSTICO TÉCNICO No. DI-5336**  
**SUBDIRECCIÓN DE EMERGENCIAS**  
**COORDINACIÓN DE ASISTENCIA TÉCNICA**  
**EVENTO No. 112562**

PREDIOS:	Carrera 1B Este # 114-28 Sur Carrera 1B Este # 114-24 Sur Carrera 1B Este # 114-20 Sur	ÁREA DIRECTA:	0.5 Ha				
BARRIO:	Villa Anita	POBLACIÓN ATENDIDA:	12				
UPZ:	58-comuneros	FAMILIAS	3	ADULTOS	9	NIÑOS	3
LOCALIDAD:	5- Usme	PREDIOS EVALUADOS	3				
CHIP	AAA0181LUYN AAA0145MBXS -----	DOCUMENTO REMISORIO	CR - 11637

REMOCIÓN EN MASA 
                     INUNDACIÓN 
                     ESTRUCTURAL

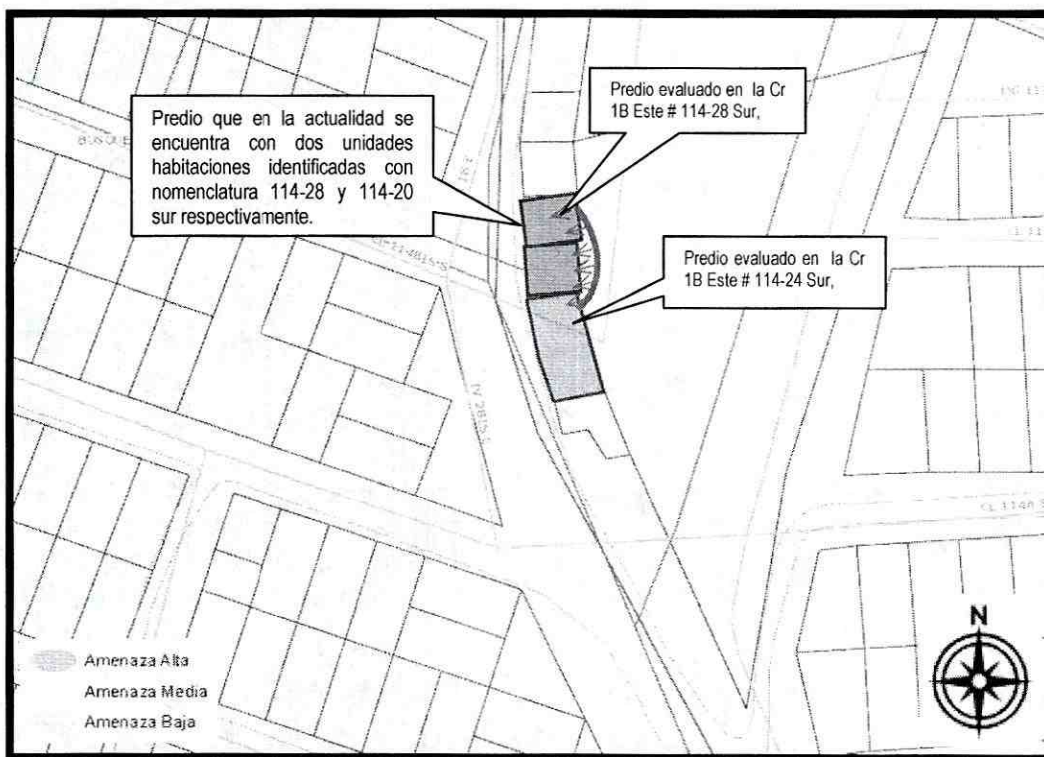
**Figura 1.** Ubicación de los predios de la Cr 1B Este # 114-28 Sur, y la Cr 1B Este # 114-24 Sur, Barrio Villa Anita en la Localidad de Usme.
