<h2>DIAGNÓSTICO TÉCNICO</h2>	Código:	GAR- FT - 03
		Versión:	01
		Código documental:

**DIAGNÓSTICO TÉCNICO N° DI-5391**  
**SUBDIRECCIÓN DE EMERGENCIAS**  
**COORDINACIÓN DE ASISTENCIA TÉCNICA**  
**EVENTO SIRE 112147**

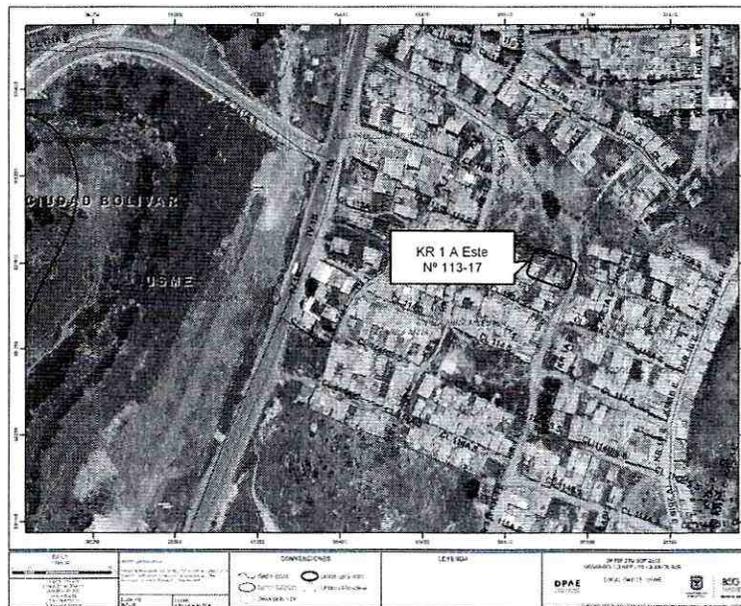
Figura 2. Vista aérea de sector en que se localiza el predio Carrera 1 A Este N° 113-17 Sur, Barrio Villa Anita III Sector, Localidad de Usme
