DIAGNÓSTICO TÉCNICO No. DI 5402
SUBDIRECCIÓN DE EMERGENCIAS
COORDINACIÓN DE ASISTENCIA TÉCNICA
EVENTO No 113268

ATENDIÓ: CLAUDIO GERARDO HOZMAN MORA				SOLICITANTE:	
COE:	33	MOVIL:	21	Directivos Plantel Educativo Juan Luis Londoño	
FECHA:	4 de Mayo de 2011	HORA:	10:00 a.m.	VIGENCIA: Temporal mientras no se modifiquen significativamente las condiciones físicas del sector

PREDIOS:	Carrera 1 C Este No. 66 A – 20 Sur Colegio Juan Luis Londoño	ÁREA DIRECTA:	0.3 Has		
BARRIO:	El Porvenir	POBLACIÓN ATENDIDA:	1500		
UPZ:	54 Marruecos	FAMILIAS	ADULTOS	100	NIÑOS 1400
LOCALIDAD:	5 – Usme	PREDIOS EVALUADOS	1		
CHIP	No registra	DOCUMENTO REMISORIO	CR - 11867

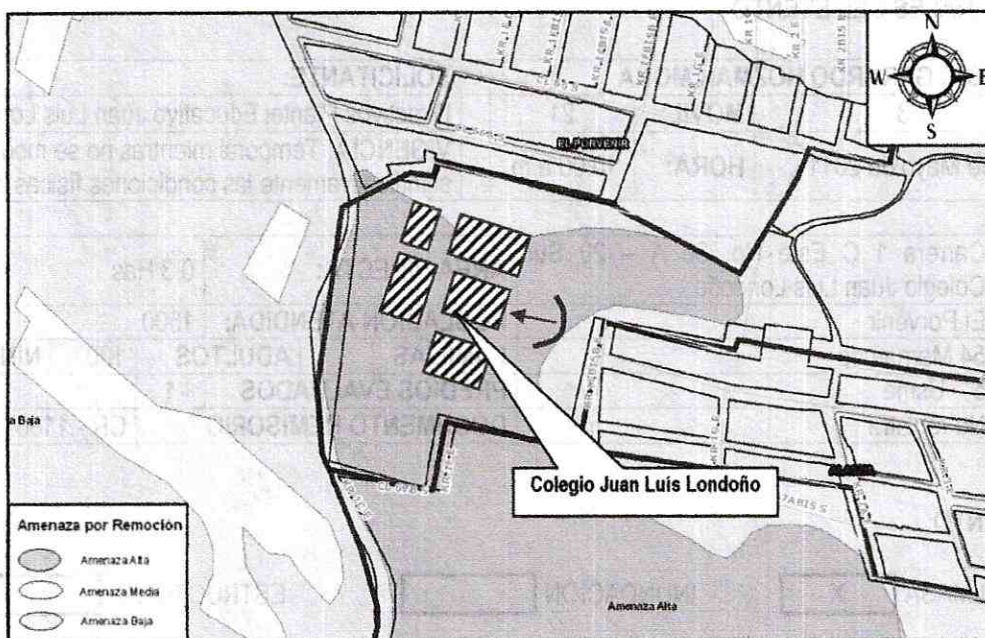
De acuerdo con el plano normativo de Amenaza por Fenómenos de Remoción en Masa, del Plan de Ordenamiento Territorial de Bogotá – POT (Decreto 190 de 2004, por el cual se compilan los decretos 619 de 2000 y 469 de 2003), el predio de la carrera 1 C Este No. 66 A – 20, donde se encuentran las construcciones del Colegio Juan Luis Londoño, del barrio El Porvenir, de la localidad de Usme, se encuentra dentro de una zona de amenaza alta por fenómenos de remoción en masa (Ver Figura 1).

Figura 1. Localización del predio donde funciona el colegio Juan Luis Londoño en zona de amenaza alta por procesos de remoción en masa, de acuerdo con el plano de Amenaza por Fenómenos de Remoción en Masa del P.O.T. de Bogotá (Decreto 190 de 2004).
