DIAGNÓSTICO TÉCNICO No. 5425
SUBDIRECCIÓN DE EMERGENCIAS
COORDINACIÓN DE ASISTENCIA TÉCNICA
EVENTO SIRE 112553

DIRECCIÓN:	Carrera 15 A Este No. 30-29 Sur Manzana 25 Lote 7 según CT-3747	ÁREA DIRECTA:	80 m ²		
BARRIO:	Desarrollo Corinto	POBLACIÓN ATENDIDA:	3		
UPZ:	32 - San Blas	FAMILIAS	1	ADULTOS	3
LOCALIDAD:	04 - San Cristóbal	PREDIOS EVALUADOS	1	NIÑOS	0
CHIP:		DOCUMENTO REMISORIO	CR-14756

4. DESCRIPCIÓN Y CAUSAS:

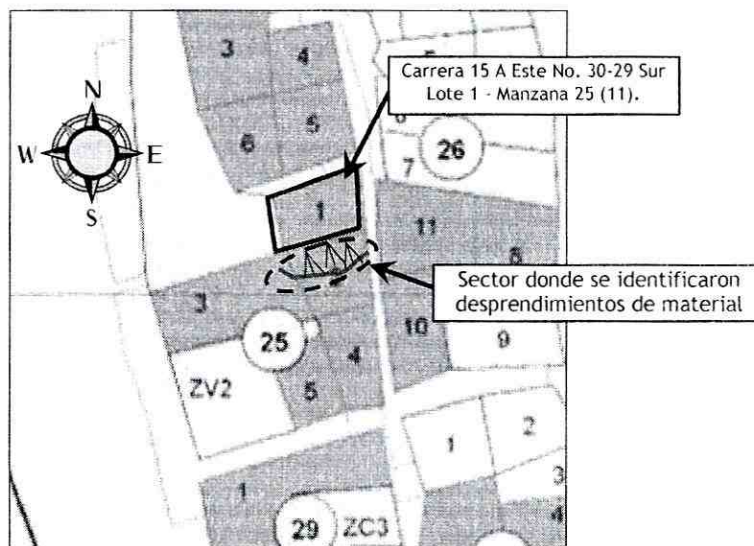
Figura No. 1.- Localización del predio de la Carrera 15 A Este No. 30-29 Sur Lote 1 de la Manzana 25 (11), en el Desarrollo Corinto de la localidad de San Cristóbal.
