ALCALDÍA MAYOR DE BOGOTÁ D.C. Fondo Prevención y Atención Emergencias	<b>DIAGNÓSTICO TÉCNICO</b>	Código:	GAR- FT - 03
		Versión:	01
		Código documental:

**DIAGNÓSTICO TÉCNICO No. 5429**  
**SUBDIRECCIÓN DE EMERGENCIAS**  
**COORDINACIÓN DE ASISTENCIA TÉCNICA**  
**EVENTO SIRE No. 113614**

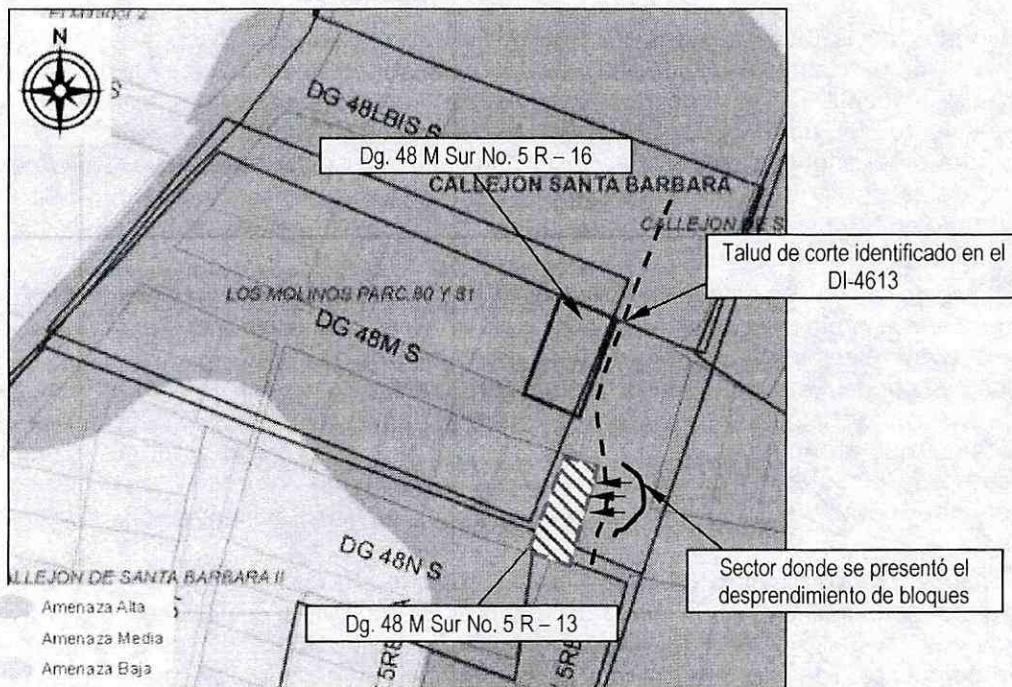
De acuerdo con el Plano Normativo de Amenaza por Remoción en Masa del Plan de Ordenamiento Territorial de Bogotá - POT (Decreto 190 de 2004, por el cual se compilan los decretos 619 de 2000 y 469 de 2003), el sector donde se localiza el predio evaluado se encuentra catalogado en Amenaza Alta por Fenómenos de Remoción en Masa (Figura 1).

**Figura 1.** Localización y condición de amenaza según el POT de los predios de la Diagonal 48 M Sur No 5 R - 16 y Diagonal 48 M Sur No. 5 R-13 en el Barrio Los Molinos Parc. 80 y 81, Localidad de Rafael Uribe Uribe
