DIAGNÓSTICO TÉCNICO No. DI - 5431
SUBDIRECCIÓN DE EMERGENCIAS
COORDINACIÓN DE ASISTENCIA TÉCNICA
EVENTO SIRE No 113805

SECTOR:	Calle 2 No. 5B-09 Este Calle 2 No. 5B-55 Este	ÁREA DIRECTA:	80 m ²		
BARRIO:	Santa Rosa de Lima	POBLACIÓN ATENDIDA:	200		
UPZ:	96- Lourdes	FAMILIAS	50	ADULTOS	100
LOCALIDAD:	3 - Santa Fe	PREDIOS EVALUADOS	2		
CHIP	AAA0033PEAW AAA0033PEBS	DOCUMENTO REMISORIO	CR-14660

REMOCIÓN EN MASA

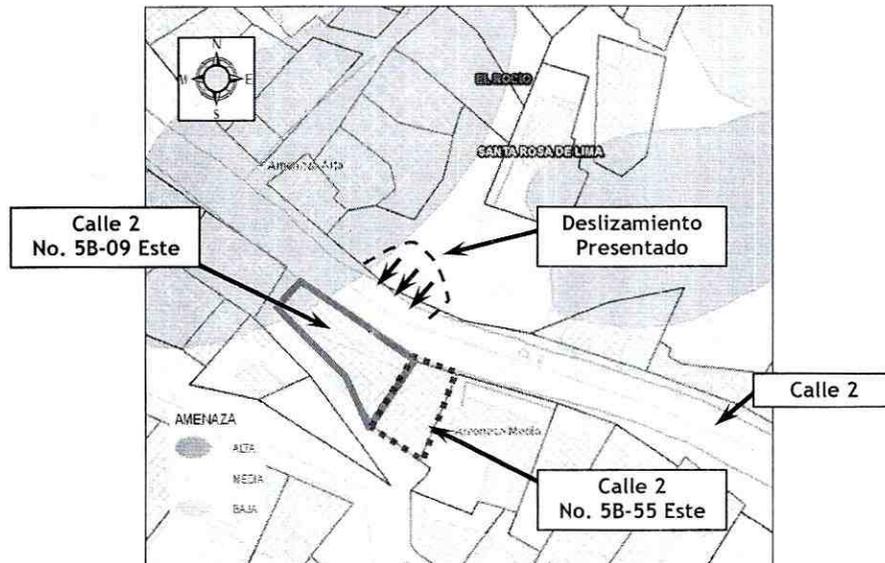
Según el Plano Normativo de Amenaza por Remoción en Masa del Plan de Ordenamiento Territorial de Bogotá, POT (Decreto 190 de 2004, por el cual se compilan los decretos 619 de 2000 y 469 de 2003), el sector donde se localizan los predios de la Calle 2 No. 5B-09 Este y Calle 2 No. 5B-55 Este, en la Localidad de Santa Fe, presenta una condición de Amenaza Media y Alta por Fenómenos de Remoción en Masa y no presenta amenaza por inundación (Figura No.1).

Figura 1. Localización y zonificación de amenaza por fenómenos de remoción en masa para el sector evaluado, ubicado a la altura de la Calle 2 con Carrera 5 B Este en el Barrio Santa Rosa de Lima, de la Localidad de Santa Fe.
