**DIAGNÓSTICO TÉCNICO DI-5437**  
**SUBDIRECCIÓN DE EMERGENCIAS**  
**COORDINACIÓN DE ASISTENCIA TECNICA**  
**EVENTO 113852**

ATENDIÓ: OSCAR EMILIO HERNANDEZ CORDOBA				SOLICITANTE	
COE	34	MOVIL	22	Comunidad	
FECHA	14 de Mayo de 2011	HORA	5:30 pm	VIGENCIA: Temporal mientras no se modifique significativamente las condiciones físicas del sector

DIRECCIÓN	CALLE 50A BIS No. 12A - 27 CALLE 50A BIS No. 12A - 37 CALLE 50A BIS No. 12A - 45	ÁREA DIRECTA	0.12 Ha				
BARRIO	El Consuelo	POBLACIÓN ATENDIDA	56				
UPZ	54 - Marruecos	FAMILIAS	16	ADULTOS	41	NIÑOS	15
LOCALIDAD	18- Rafael Uribe Uribe	PREDIOS EVALUADOS	4				
CHIP	AAA0010YCBS - AAA0010YCCN Y AAA0010YCDE	Oficio Remisorio	CR-12831

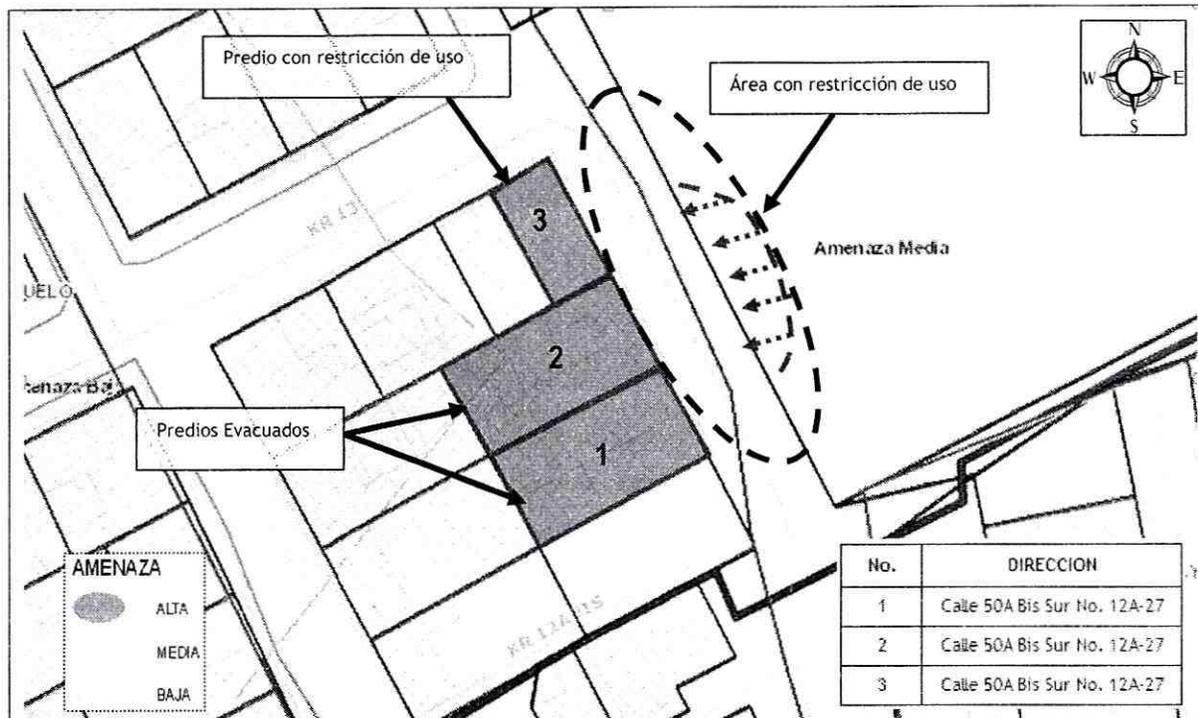
De acuerdo con el plano normativo de Amenaza por Remoción en Masa, del Plan de Ordenamiento Territorial de Bogotá - POT (Decreto 190 de 2004, por el cual se compilan los decretos 619 de 2000 y 469 de 2003), los predios evaluados, se encuentran catalogados como de Amenaza Media por Fenómenos de Remoción en Masa, tal como se puede ver en la Figura 1.

**Figura 1.** Localización y categorización del nivel de amenaza por fenómenos de remoción en masa para el Barrio El Consuelo de la Localidad de Rafael Uribe Uribe. Tomado del Plan de Ordenamiento Territorial - POT (Decreto 190 de 2004, por el cual se compilan los decretos 619 de 2000 y 469 de 2003).

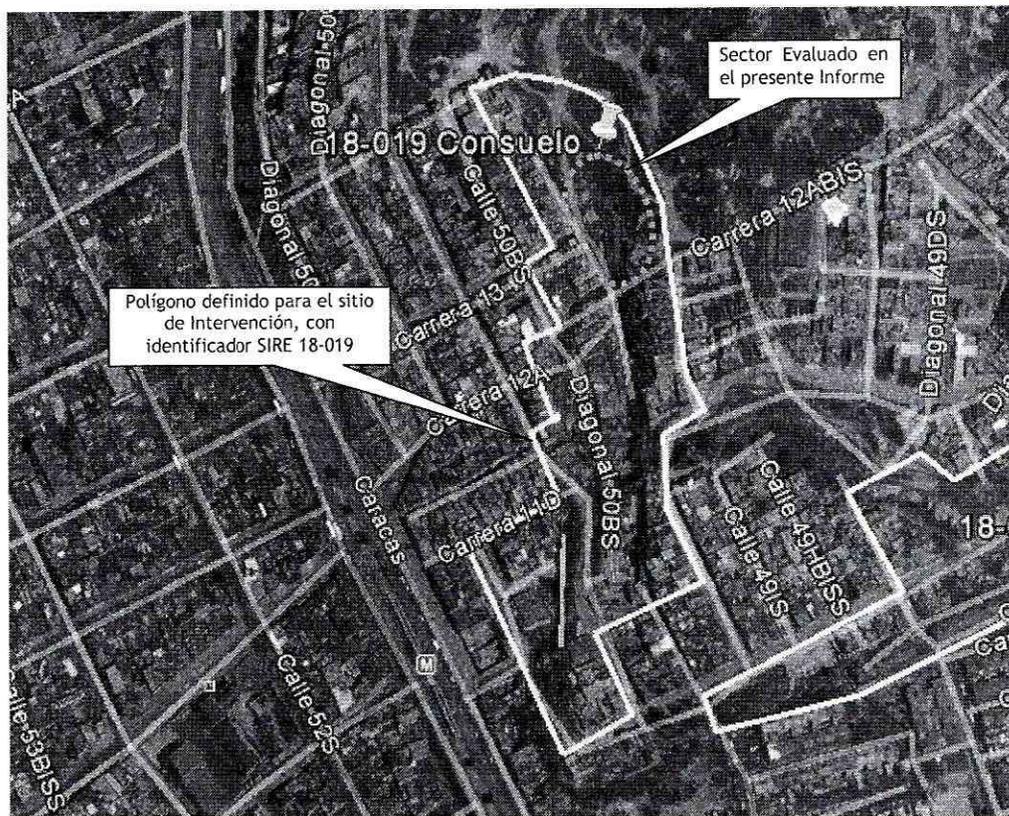
SIRE 18-019 y con prioridad de intervención 2; se destaca que el sector evaluado, se localiza dentro de dicho polígono de estudio y corresponde al punto 1. Adicionalmente, El FOPAE ha emitido a la Alcaldía de Rafael Uribe Uribe copia de la ficha técnica del identificador en comento, mediante la Carta Remisoria CR-13974 de Diciembre de 2011, con el fin de que sean adelantadas las acciones pertinentes para la ejecución de estudios y obras de mitigación en el polígono anteriormente mencionado ya sea por el Fondo de Desarrollo Local o por el responsable de la ejecución de las mismas previa verificación predial.

**Figura 2.** Polígono de estudio por procesos de remoción en masa, con identificador SIRE 18-019, comprendido por 3 sitios: 1) Calle 50A Bis Sur - Carreras 11C y 11D; 2) Diagonal 50B Sur con Carrera 11C (Obra); y 3) Calle 50 Bis Sur No. 13-45 (Talud Vial), identificado como Consuelo 3 Puntos de la Localidad de Rafael Uribe Uribe
