ALCALDÍA MAYOR DE BOGOTÁ D.C. Fondo Prevención y Atención Emergencias	DIAGNÓSTICO TÉCNICO	Código:	GAR- FT - 03
		Versión:	01
		Código documental:

DIAGNÓSTICO TÉCNICO No. DI 5464
SUBDIRECCIÓN DE EMERGENCIAS
COORDINACIÓN DE ASISTENCIA TÉCNICA
EVENTO SIRE 113357

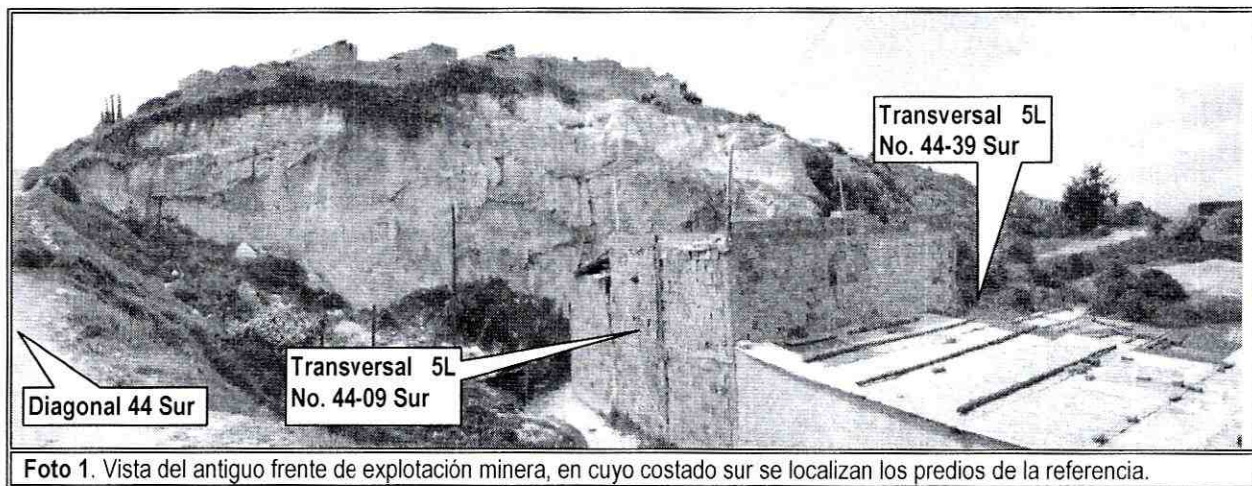
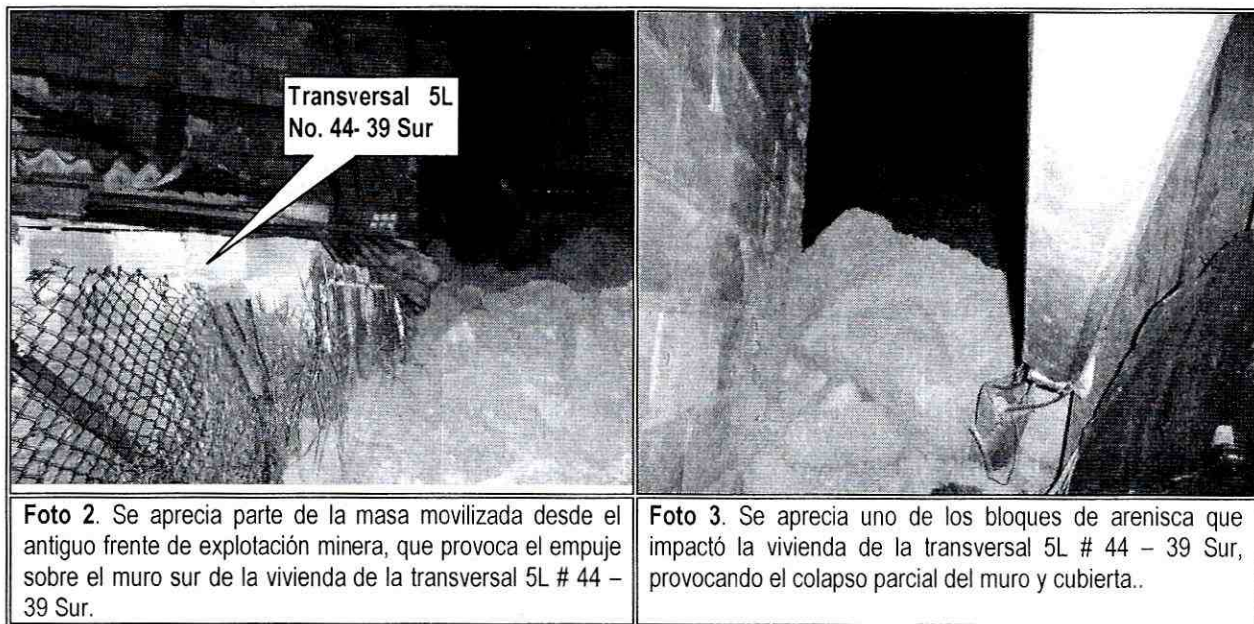
5. REGISTRO FOTOGRÁFICO

El material que se desprendió desde el antiguo frente de explotación minera, se movilizó hasta la parte posterior de las viviendas emplazadas en los predios de la transversal 5L # 44-09 Sur y transversal 5L # 44 - 39 Sur, que se encuentran distanciadas aproximadamente 10 metros de dicho frente. Se destaca que en el frente de explotación abandonado se aprecian agrietamientos verticales con abertura superior a 10 centímetros que indican la actividad del proceso y la posible caída en el corto plazo de nuevas unidades rocosas.

Durante la inspección visual se evidenció que dentro de los posibles mecanismos de falla desarrollados en el antiguo frente de explotación minera, se presenta un incremento en la abertura de las diaclasas, debida posiblemente a la acción del agua proveniente de la escorrentía superficial y subsuperficial desde la ladera, lo cual favorece los procesos de meteorización y erosión del macizo rocoso y al desconfinamiento de los bloques hacia el frente de explotación o cara libre. Adicional a lo anterior, se identificaron procesos de meteorización y erosión acelerada que afectan la totalidad del frente de explotación abandonado. La existencia de diaclasas, y la presencia de agua favorecen el aumento en la presión hidrostática en el macizo rocoso, constituyendo planos de debilidad con menor resistencia, los cuales se traducen en zonas potenciales de desprendimientos de bloques. Adicionalmente, se destaca que la actividad antrópica desarrollada en la zona para explotar los materiales presentes, y las excavaciones realizadas para el emplazamiento o ampliación de viviendas, posiblemente ha generado el desconfinamiento en la base del talud, pérdida de soporte de los materiales ubicados hacia la parte alta del talud y la aceleración de procesos de meteorización o erosión.

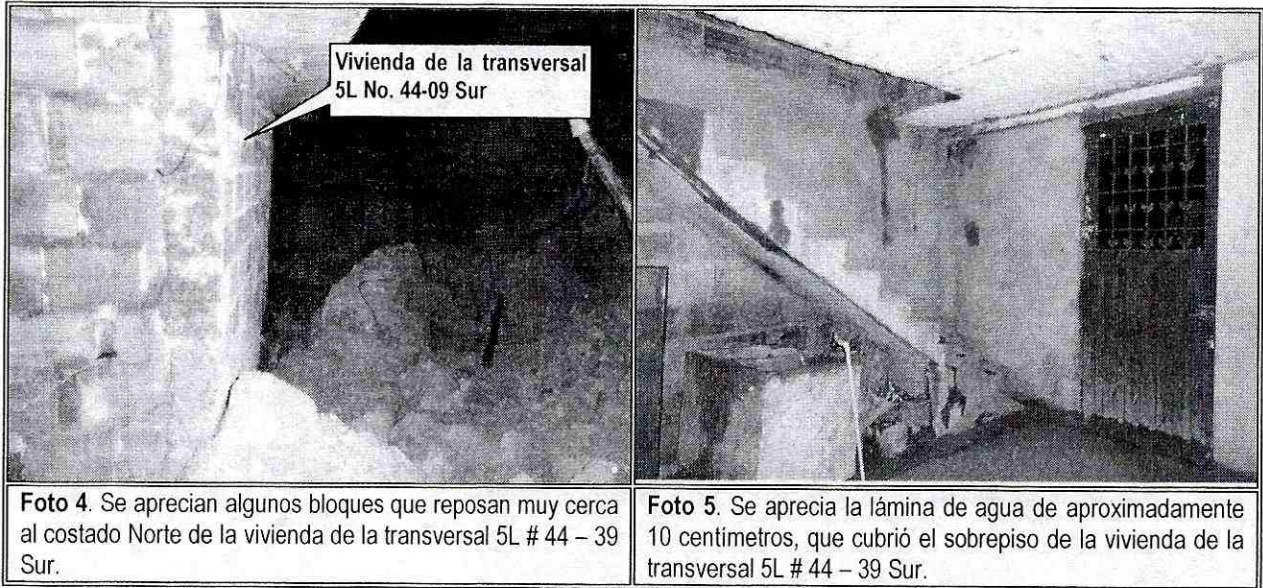
#	NOMBRE (Cabeza Hogar)	DIRECCIÓN	P	A	N	DAÑOS EN VIVIENDA
1	María Inés Lombana	Transversal 5L No. 44-09 Sur	3	3	0	Colapso parcial de la vivienda, afectación de los muros del costado Sur y de la cubierta.
2	Cándida Gómez	Transversal 5L No. 44-39 Sur	6	2	4	Inundación que generó lámina de agua, proveniente de la masa movilizada desde el antiguo frente de explotación localizado al costado sur. Adicionalmente la vivienda se ubica en la posible zona de influencia de los desprendimientos rocosos que ocurren desde el antiguo frente de explotación minera.
