**DIAGNÓSTICO TÉCNICO - DI No. 5499**  
**SUBDIRECCIÓN DE EMERGENCIAS**  
**COORDINACIÓN DE ASISTENCIA TECNICA**  
**EVENTO No. 113565**

DIRECCIÓN	Carrera 18M # 82B - 17 Sur	ÁREA DIRECTA	100 M <sup>2</sup>				
BARRIO	Tesoro	POBLACION ATENDIDA	5				
UPZ	67 - Lucero	FAMILIAS	1	ADULTOS	3	NIÑOS	2
LOCALIDAD	19 - Ciudad Bolívar	PREDIOS EVALUADOS	1				
CHIP	AAA0029ENOE	OFICIO REMISORIO	CR-13457

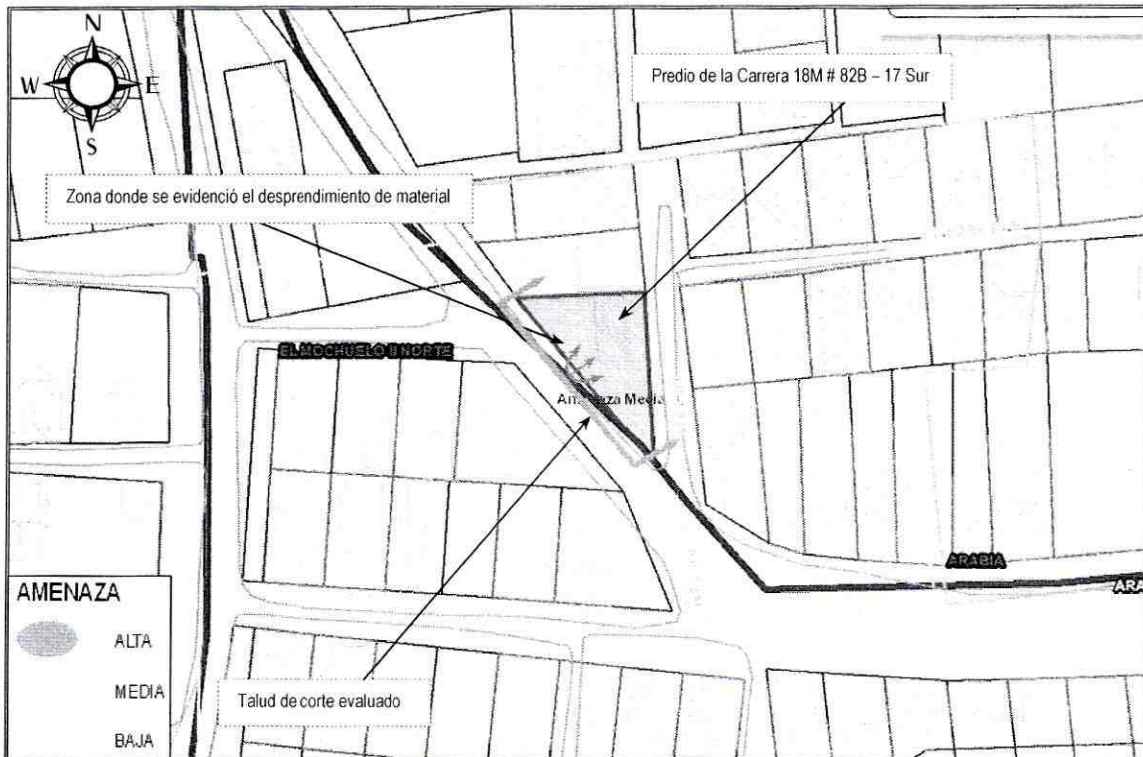
De acuerdo con el Plano Normativo de Amenaza por Remoción en Masa del Plan de Ordenamiento Territorial de Bogotá - POT (Decreto 190 de 2004, por el cual se compilan los decretos 619 de 2000 y 469 de 2003), el predio ubicado en la Carrera 18M # 82B - 17 Sur se encuentra catalogado en Amenaza Media por Fenómenos de Remoción en Masa (Figura 1).

Figura No. 1. Localización y categorización del nivel de amenaza (según el POT) por fenómenos de remoción en masa para el predio ubicado en la Carrera 18M # 82B - 17 Sur, barrio El Tesoro de la localidad de Ciudad Bolívar.
