**DIAGNÓSTICO TÉCNICO DI-5500**  
**SUBDIRECCIÓN DE EMERGENCIAS**  
**COORDINACIÓN DE ASISTENCIA TÉCNICA**  
**EVENTO SIRE 113568**

<b>DIRECCIÓN:</b>	Carrera 1 G Bis Este N° 65 D-12 Sur	<b>ÁREA DIRECTA:</b>	0.01 Ha				
<b>BARRIO:</b>	El Porvenir II Sector	<b>POBLACIÓN ATENDIDA:</b>	9				
<b>UPZ:</b>	56 – Danubio	<b>FAMILIAS</b>	2	<b>ADULTOS</b>	4	<b>NIÑOS</b>	5
<b>LOCALIDAD:</b>	5 Usme	<b>PREDIOS EVALUADOS</b>	1				
<b>CHIP:</b>	AAA0144XZXS	<b>DOCUMENTO REMISORIO</b>	CR-12270

REMOCIÓN EN MASA

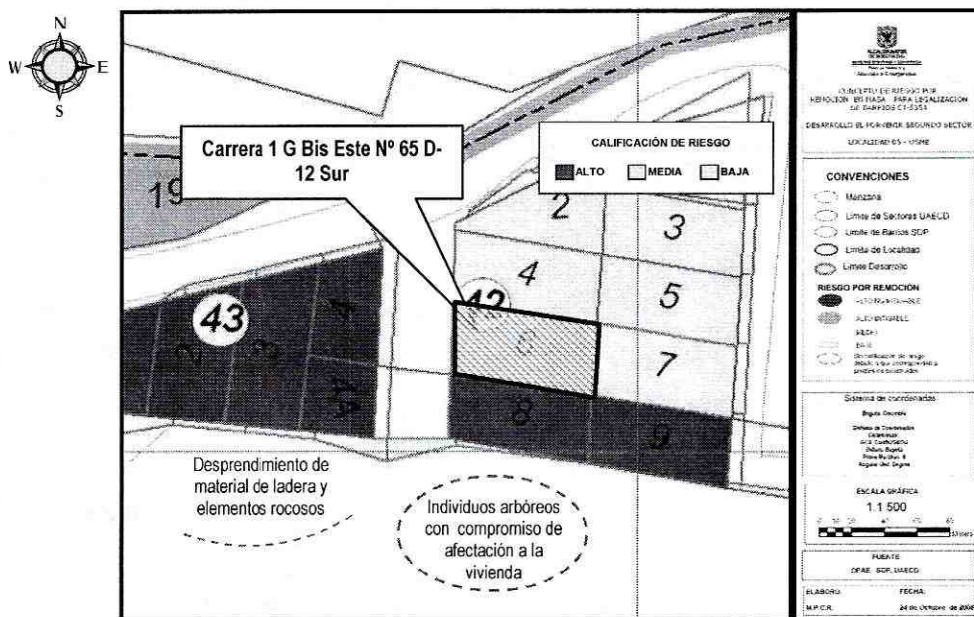
**Figura 1.** Localización y condición de riesgo según el CT-5354, del predio ubicado en la Carrera 1 G Bis Este N° 65 D-12 Sur, Barrio El Porvenir II Sector, Localidad de Usme.

Teniendo en cuenta la base de datos que reposa en el FOPAE, se logró constatar que los predios localizados en los lotes 8 y 9 de la Manzana 42 (predios localizados al costado sur del predio evaluado en la Carrera 1 G Bis Este N° 65 D-12 Sur), se les definió una condición de alto riesgo no mitigable y por ende de alta amenaza por fenómenos de remoción en masa en el DI-1724 y CT-3518.

Adicionalmente el concepto técnico recomienda implementar obras de infraestructura que contribuyan con el mejoramiento integral del sector, entre otras: dotación de adecuadas redes de acueducto y alcantarillado, obras de protección de laderas, pavimentación de vías y construcción de obras de drenaje para el manejo de aguas lluvias y de escorrentía superficial. Para adelantar estas obras de infraestructura por parte de las entidades competentes, se deberá tener en cuenta la calificación de amenaza de los predios a intervenir y predios aledaños, en especial las zonas calificadas con amenaza media y alta, que en concordancia con el Artículo 16 del Decreto Distrital 332 de 2004, se deben intervenir con base en estudios técnicos y análisis de riesgos que incluya las medidas de prevención y mitigación, con el propósito de garantizar la funcionalidad y estabilidad de dichas obras y evitar la afectación de las condiciones físicas del sector.

Finalmente recomienda, vigilar por parte de la Alcaldía Local que se dé cumplimiento a lo dispuesto en los artículos 1, 2 y 4 de la Ley 810 de 2003, en el sentido de exigir licencias de construcción a los predios que la reglamentación del sector les permita o, en su defecto, aplicar las sanciones previstas a quienes estén cometiendo esta infracción urbanística.
