DIAGNÓSTICO TÉCNICO DI – 5501
SUBDIRECCIÓN DE EMERGENCIAS
COORDINACIÓN DE ASISTENCIA TÉCNICA
Evento SIRE No. 113817

DIRECCIÓN:	Diagonal 32 B Bis Sur # 15-31 Transversal 15A # 32B-25 Sur Transversal 15A # 32B-21 Sur	ÁREA DIRECTA:	300 m ² ≈ 0.03 Ha				
BARRIO:	Las Colinas	POBLACIÓN ATENDIDA:	27				
UPZ:	53 – Marco Fidel Suárez	FAMILIAS	3	ADULTOS	13	NIÑOS	14
LOCALIDAD:	18 – Rafael Uribe Uribe	PREDIOS EVALUADOS	3				
CHIP	AAA0007JYSK AAA0007JYSK AAA0007JZDE	DOCUMENTO REMISORIO	CR-13530

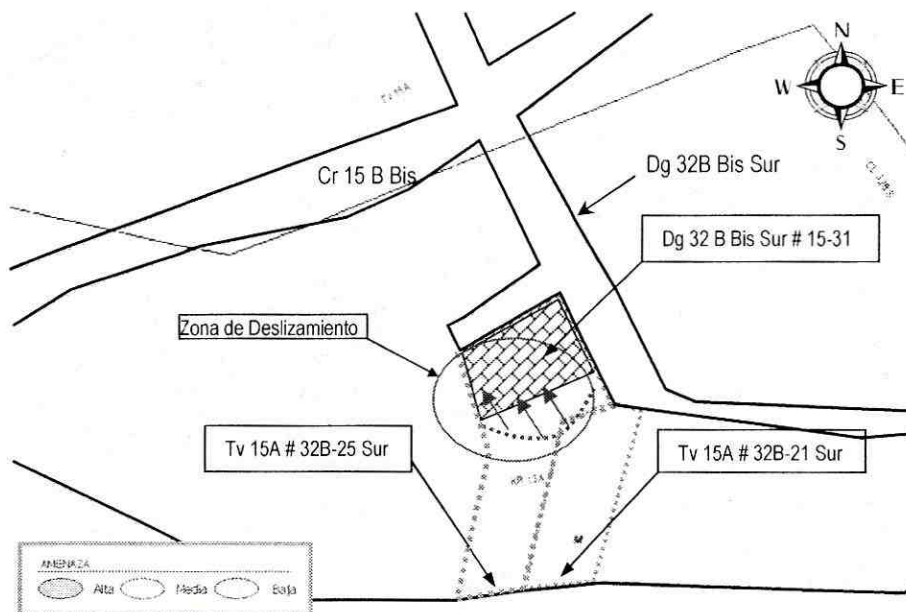
De acuerdo con los Planos Normativos de Amenaza por Remoción en Masa y Amenaza por Inundación del Plan de Ordenamiento Territorial de Bogotá - POT (Decreto 190 de 2004, por el cual se compilan los decretos 619 de 2000 y 469 de 2003), el sector donde se localizan los predios de la referencia, se encuentra catalogado en Amenaza media por procesos de remoción en masa y no presenta amenaza por inundación (**Figura 1**).

Figura 1. Localización y condición de amenaza según el POT del predio ubicado en la Diagonal 32 B Bis Sur # 15 – 31, Transversal 15A # 32B-25 Sur y Transversal 15A # 32B-21 Sur, Barrio Las Colinas, Localidad de Rafael Uribe
