**DIAGNÓSTICO TÉCNICO No. DI-5553**  
**SUBDIRECCIÓN DE EMERGENCIAS**  
**COORDINACIÓN DE ASISTENCIA TÉCNICA**  
**RADICADO FOPAE 2010ER14006**

<b>DIRECCIÓN:</b>	Carrera 19 No. 50 – 68 Sur	<b>ÁREA DIRECTA:</b>	0,1 Ha				
<b>BARRIO:</b>	Santa Lucia	<b>POBLACIÓN ATENDIDA:</b>	5				
<b>UPZ:</b>	62 - Tunjuelito	<b>FAMILIA S:</b>	1	<b>ADULTO S:</b>	5	<b>NIÑOS:</b>	2
<b>LOCALIDAD:</b>	6- Tunjuelito	<b>PREDIOS EVALUADOS:</b>	1				
<b>CHIP:</b>		<b>DOCUMENTO REMISORIO:</b>	CR-12118

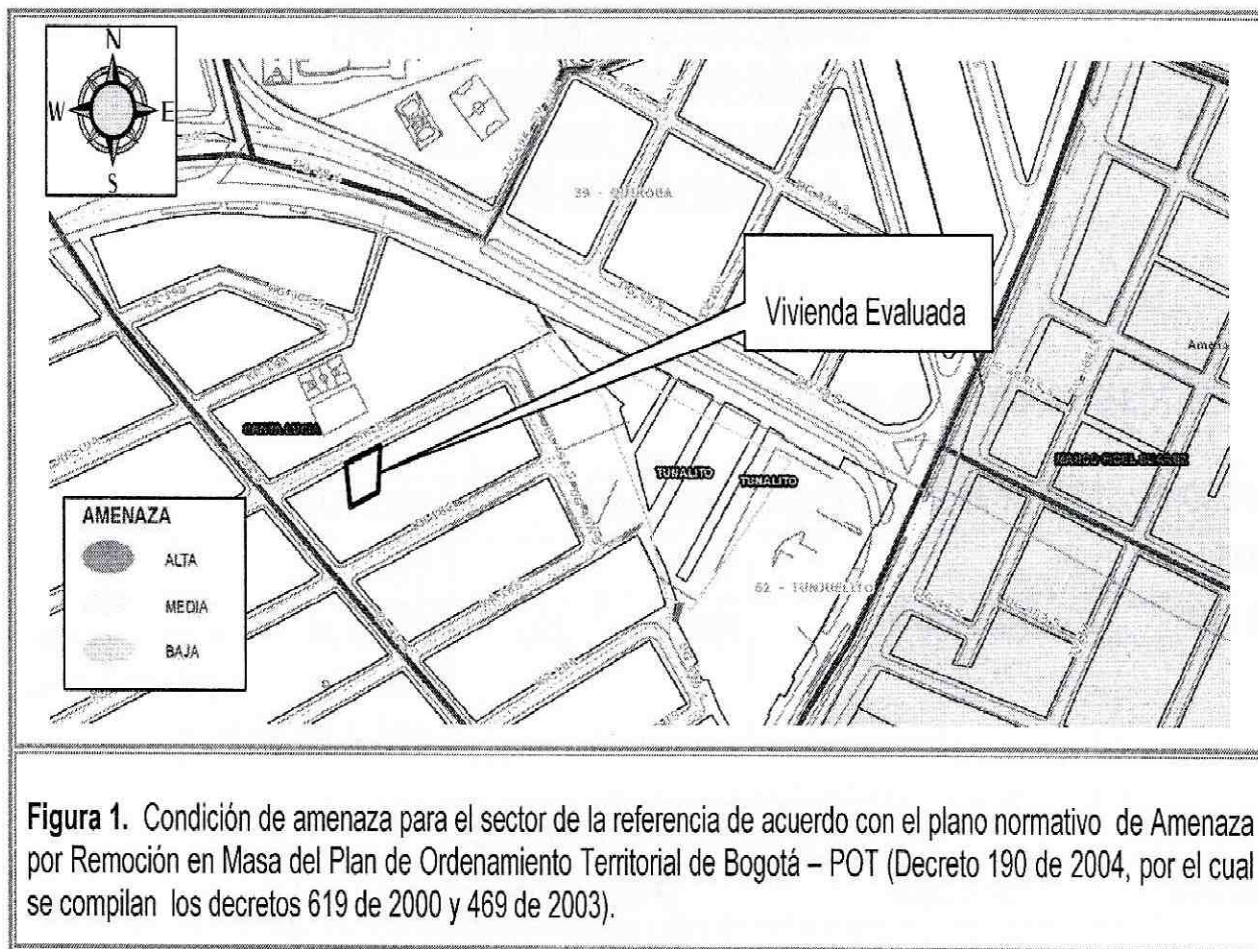
El Barrio Santa Lucia de la Localidad de Tunjuelito, no se encuentra en la base de datos de legalización que reposa en el FOPAE ni se ha emitido para el mismo, concepto técnico de riesgo . Por lo anterior, para cualquier acción a adelantar en el barrio y/o predio, se deberá tener en cuenta las restricciones y/o condicionamientos de uso del suelo, consignadas en la resolución de legalización. De acuerdo con el Plano Normativo de Amenaza por Remoción en Masa del Plan de Ordenamiento Territorial de Bogotá – POT (Decreto 190 de 2004, por el cual se compilan los decretos 619 de 2000 y 469 de 2003), el sector donde se ubica el predio evaluado no presenta condición de riesgo por Fenómenos de Remoción en Masa. (Ver Figura 1)
