ALCALDÍA MAYOR DE BOGOTÁ D.C. Fondo Prevención y Atención Emergencias	<b>DIAGNÓSTICO TÉCNICO</b>	Código:	GAR- FT - 03
		Versión:	01
		Código documental:

**DIAGNÓSTICO TÉCNICO DI-5563**  
**SUBDIRECCIÓN DE EMERGENCIAS**  
**COORDINACIÓN DE ASISTENCIA TÉCNICA**  
**EVENTOS SIRE 108970 Y 109127**

DIRECCIÓN:	Avenida Circunvalar entre Calles 21 y 22	ÁREA DIRECTA:	3.000 m2		
BARRIO:	Sector Bosque Izquierdo	POBLACIÓN ATENDIDA:	-		
UPZ:	92 La Macarena	FAMILIAS	-	ADULTOS	-
LOCALIDAD:	3 Santafé	PREDIOS EVALUADOS	-		
CHIP:		DOCUMENTO REMISORIO	CR-12156

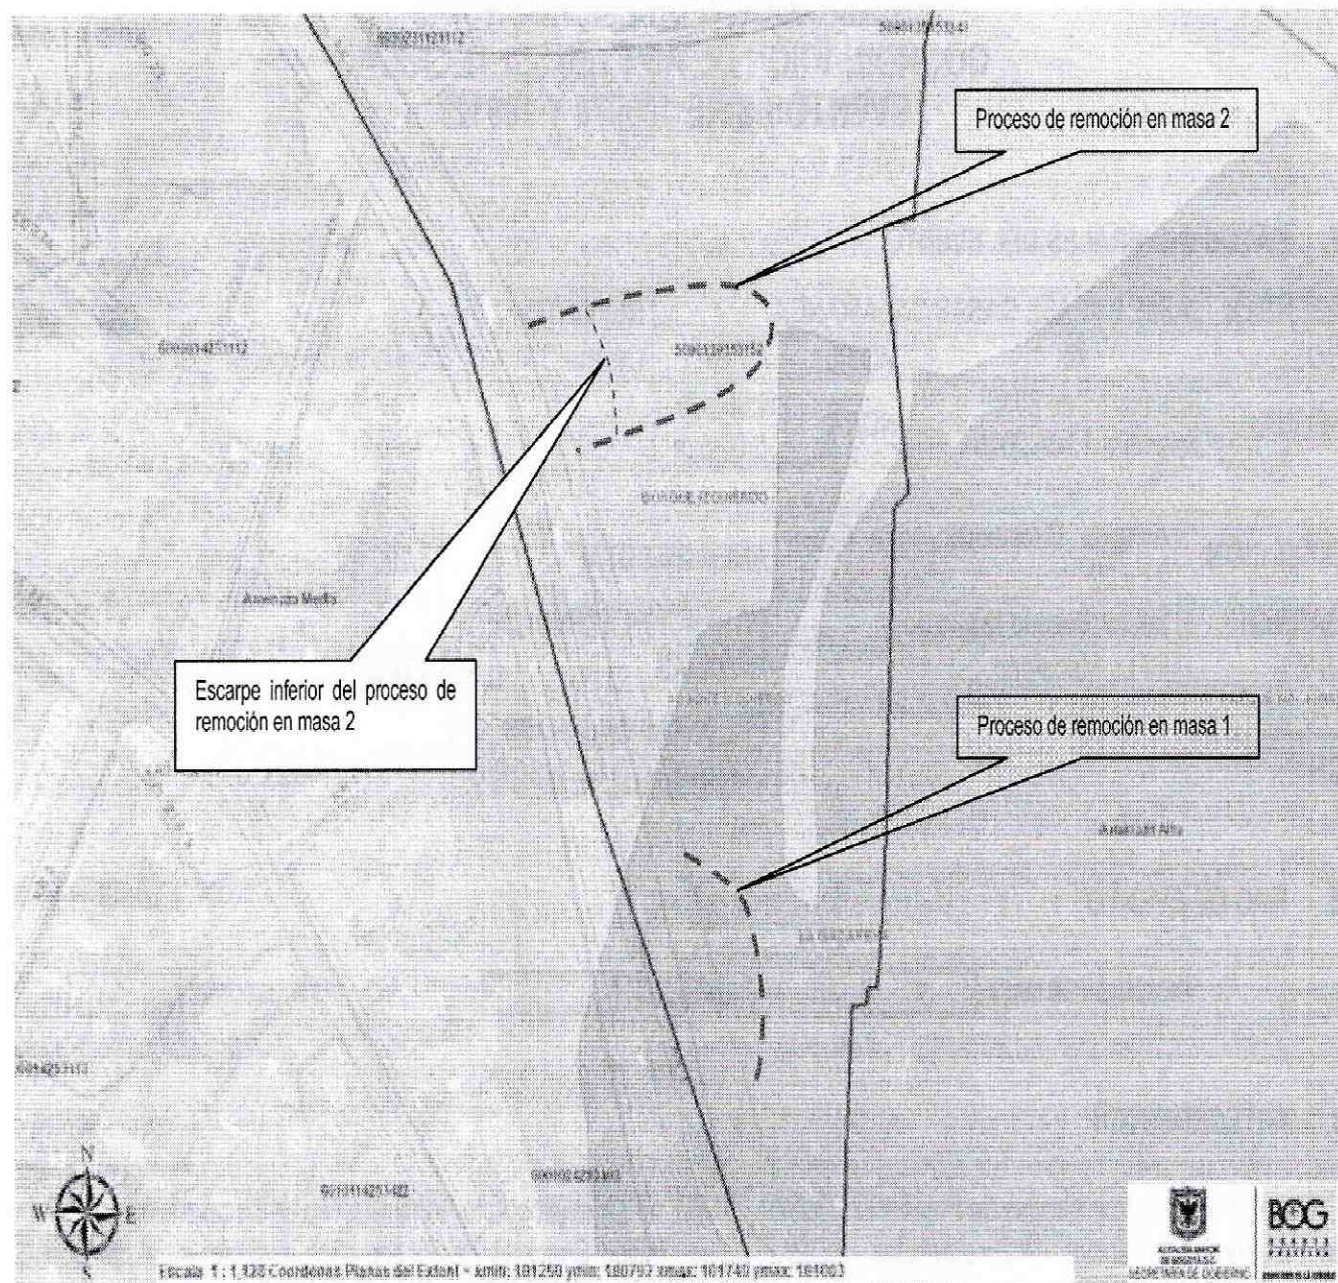
**Figura 1.** Ubicación del proceso de los procesos de remoción en masa evidenciados en el sector de la Avenida Circunvalar entre Calles 21 y 22, en una sección aproximada de 170m sobre la Avenida Circunvalar, en el Sector Bosque Izquierdo de la Localidad de Santafé.
